Informe - Estudio Especial
Paso Fronterizo Internacional Santo Tomé-São Borja
Concesión de Obra Pública por peaje

Actuación AGN N° 295/12

Auditoría General de la Nación

ESTUDIO ESPECIAL

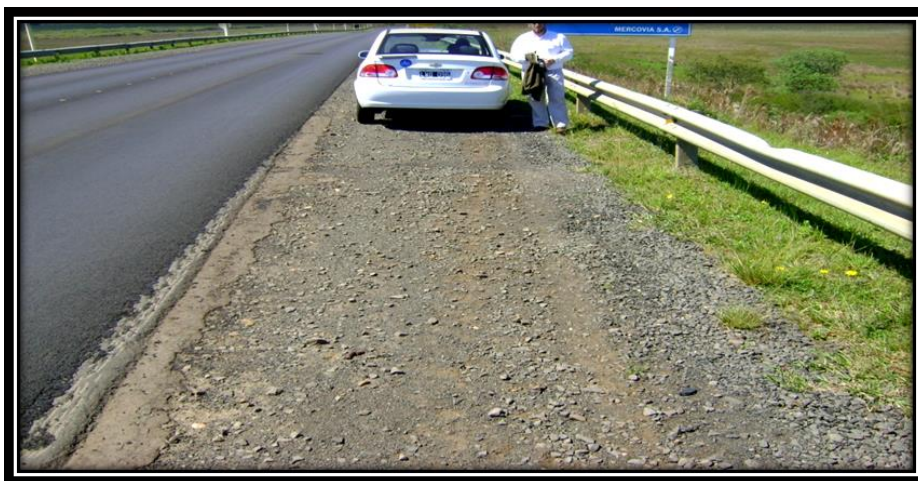
Cabe resaltar que en la inspección ocular realizada en octubre de 2013 se pudo constatar que tanto del lado Argentino como del Brasileiro las banquetas estaban recubiertas de piedra partida, tal como fueron ejecutadas a fines del año 2011. No se observó el riego bituminoso (foto 1) que hace de ligante por lo que, y según se pudo constatar, el agregado pétreo se encontraba suelto (foto 2), con el consiguiente riesgo para los vehículos que transitan.

Foto 1 - Banquina de agregado pétreo sin liga – lado Br.

Según se informó al equipo actuante, durante el viaje, las banquetas serán pavimentadas en un ancho de 2 mts., cuando se realice la repavimentación de la calzada de rodamiento, la cual entonces, no tenía fecha estimada de inicio.

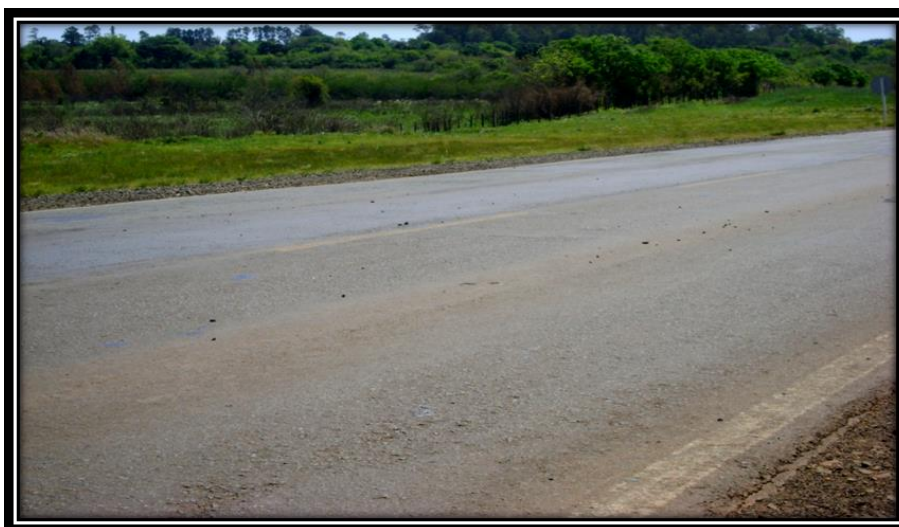
Foto 2 - Piedra sobre calzada – lado Br.

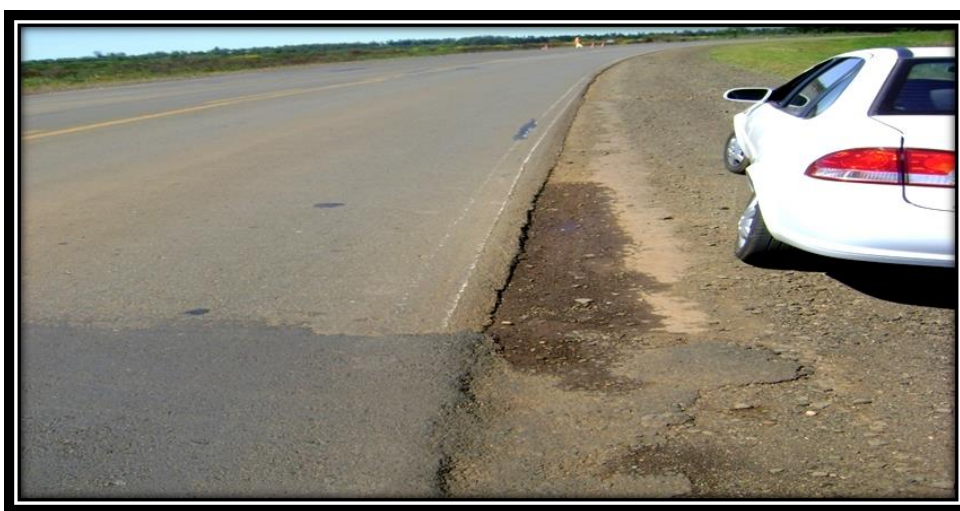
Por otra parte se observaron, en varios sectores y en los dos accesos, descalces de banquina (fotos 3 y 4), lo que podría generar que los vehículos se salieran de la cinta asfáltica, llegando a producir vuelcos, poniendo en riesgo la seguridad en la circulación.

Foto 3 - Descalce de Banquina – Lado Br.

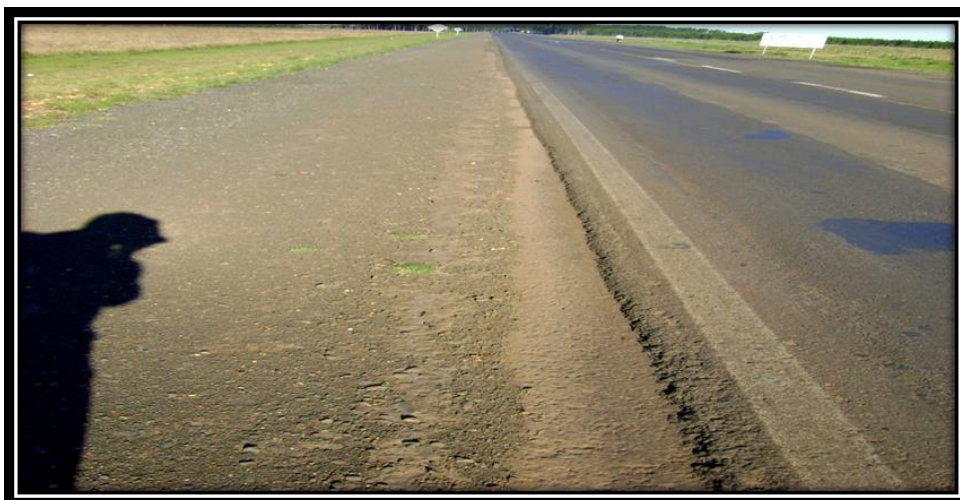
Foto 4 - Descalce de Banquina – Lado Ar.

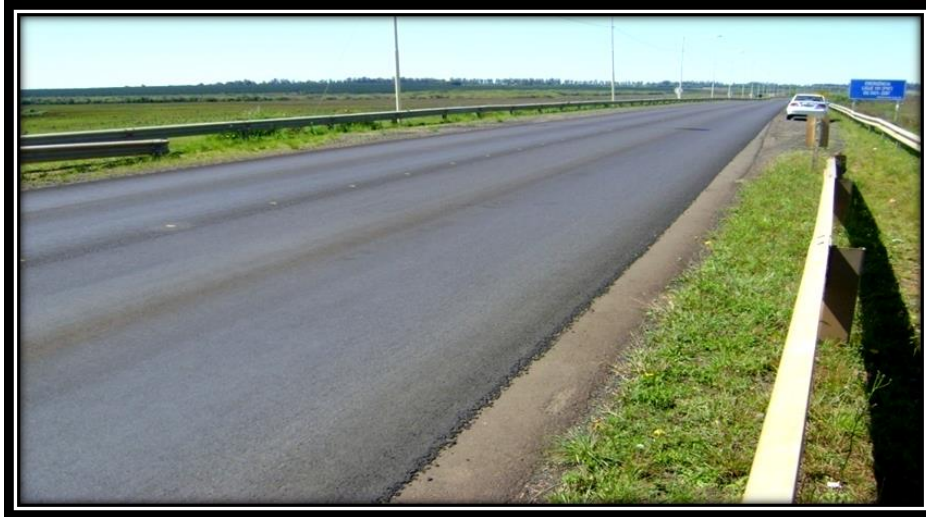
En sentido a la ciudad de São Borgia, comenzando a partir del puente, en el km. 6,543 de la calzada de rodamiento y hasta aproximadamente el km. 2,800, o sea en una longitud de 3.7 km., y en los primeros 400 mts. contados a partir del km. 0, se realizaron estos trabajos, tal como se puede apreciar en las fotos 5 y 6.

Foto 5 - Microaglomerado – Km. 6.500 – lado Br.

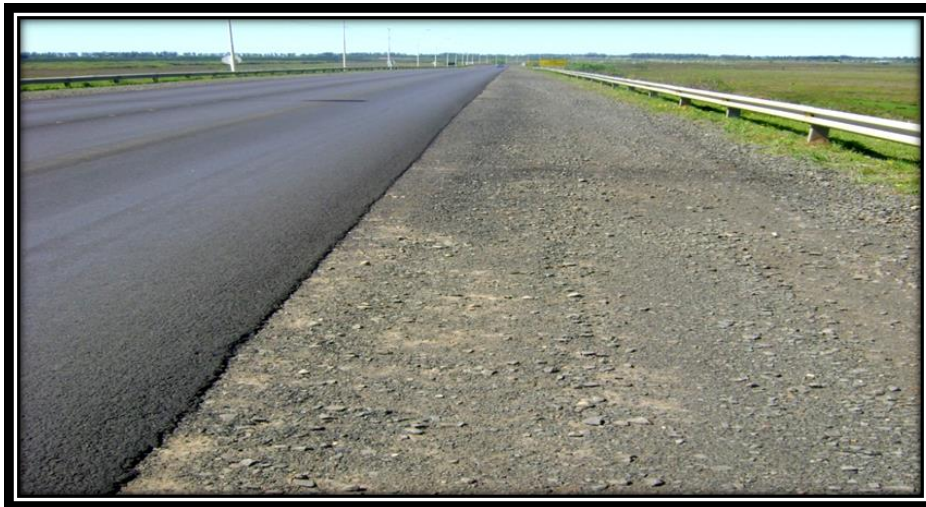
Foto 6 - Microaglomerado – lado Br.

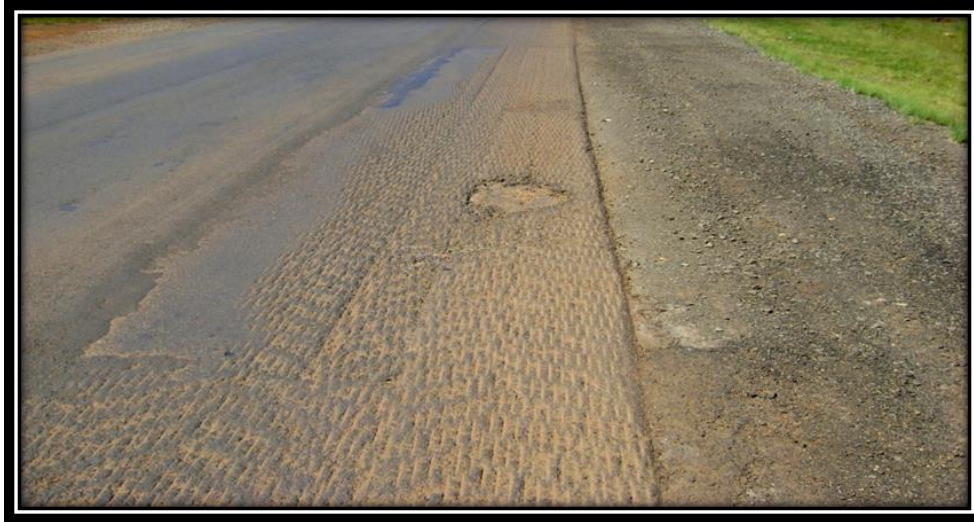
Foto 7 – Km. 2,00- lado Br.

En aquellos tramos donde no se realizó ningún tipo de intervención se observaron importantes irregularidades (fotos 7 y 8) como desprendimientos, bacheos en mal estado y deformaciones.

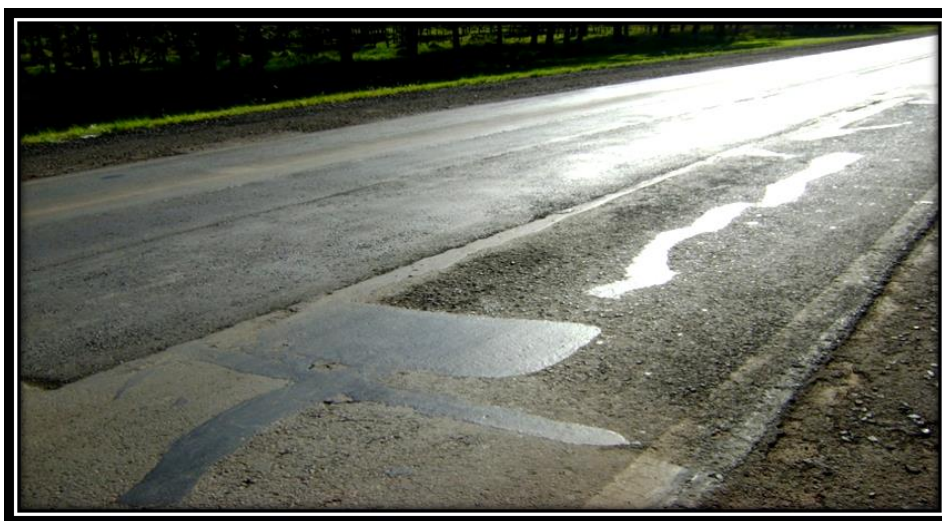
Foto 9 – Calzada lado Ar.

Del lado argentino, este trabajo fue ejecutado en una longitud de 3,4 km. sobre un total de 7,6 km. Realizando el recorrido desde el km. 7,609 inicio del puente hacia el km. 0, cruce con la Ruta Nacional N° 14, se pudo observar en varios sectores irregularidades (fotos 9 y 10) varias ya descriptas para el lado Br. y que se ilustran en las fotos siguientes:

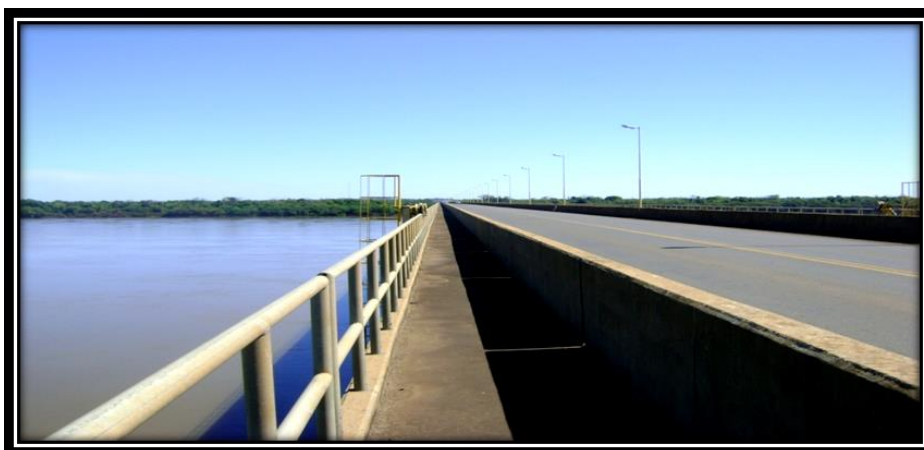
Foto 11 – Vereda peatonal – Lado Br.

Cabe mencionar que durante la inspección ocular realizada por el equipo actuante en octubre de 2013 se observó, a través del recorrido del puente por la vereda peatonal, que la calzada se encuentra en buen estado (foto 11), así como que se realizaron tomas de fisuras en los muros denominados defensas vehiculares y se reparó una discontinuidad de la losa de acceso de lado Br. en coincidencia con la vereda para evitar el eventual ingreso de agua a la parte inferior de la losa.

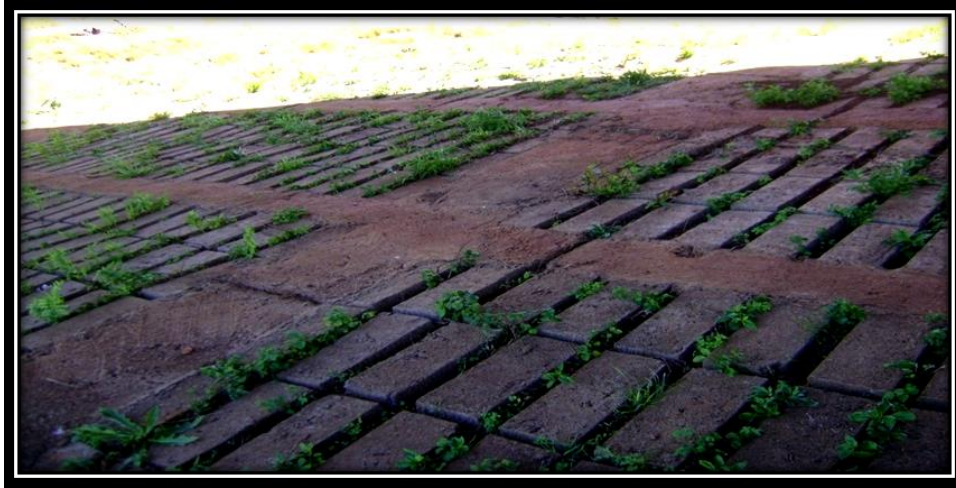
Se descendió del lado de Br. por la solera y/o talud de protección de estribos donde se verificó que se encontraban repuestos los bloques de hormigón faltantes y que se había eliminado la vegetación (foto 12).

Foto 12.- Talud de protección de Estribos – Lado Br.

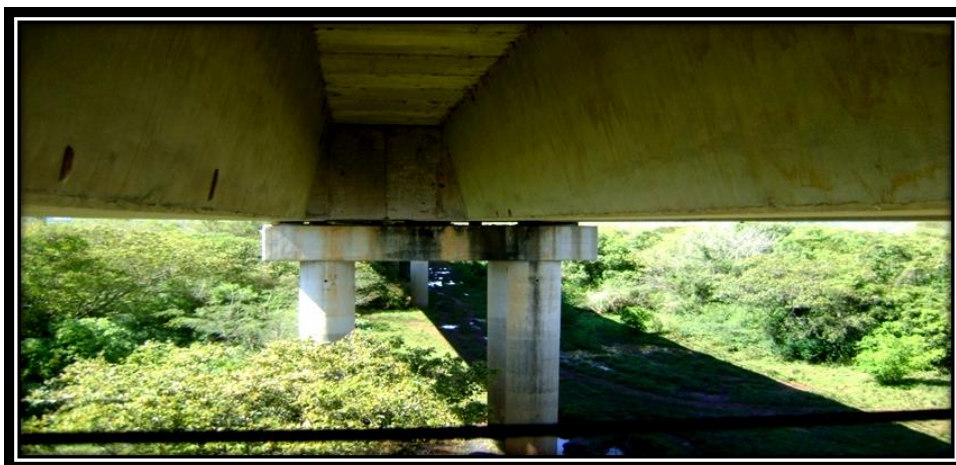
Por último se descendió a través del carro de inspección a la parte inferior del puente donde se pudo observar las vigas cajón (principal), las transversales o dintel, los diversos apoyos y la parte inferior de la losa no observándose ningún defecto aparente (foto 13). Se informó al equipo que aún persisten y están en estudio, pequeñas fisuras en algunas vigas dintel, las que no se pudieron inspeccionar puesto que el carro de inspección se encontraba en un sector, desde donde no se podían apreciar dichos defectos.

Foto 13.- Vista de Viga Cajón – Viga Transversal y Apoyos

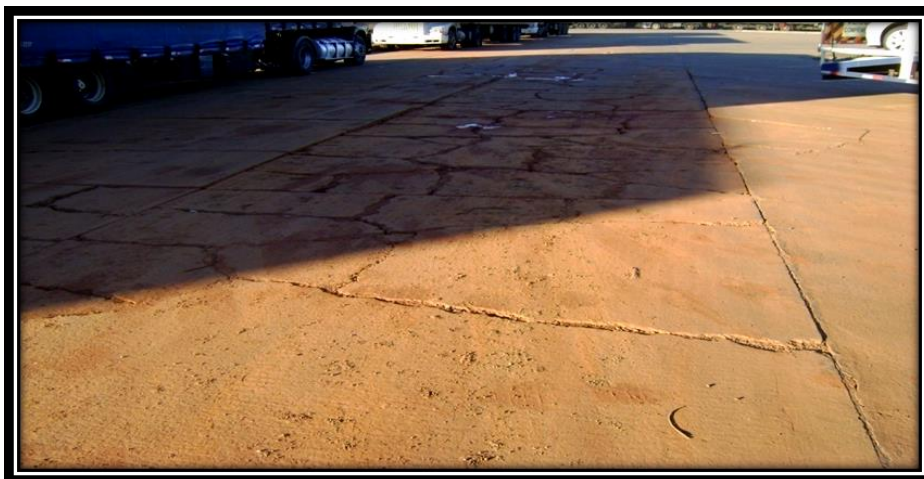
Realizado un recorrido por el patio de camiones se observó que aún existían numerosas losas en la zona de circulación que estaban fracturadas y/o partidas (fotos 14 y 15).

Foto 14 - Patio de Camiones Aduanero – Zona de circulación

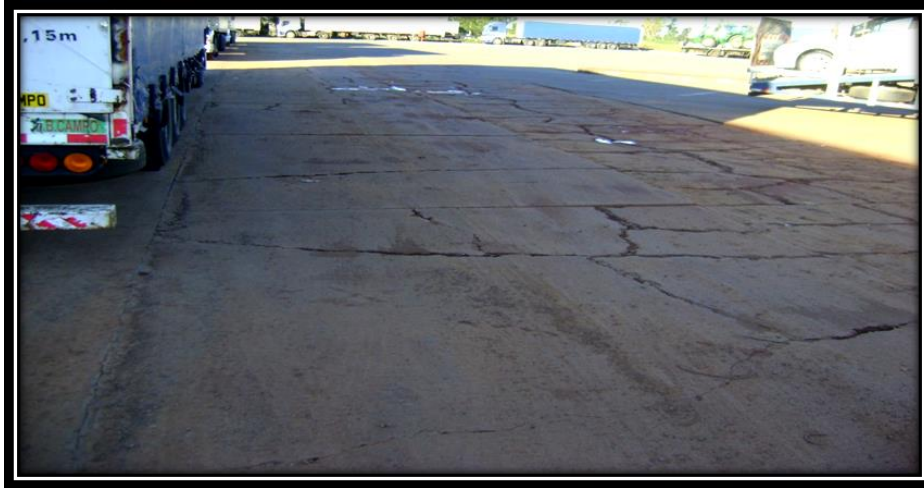
Foto 15 - Patio de Camiones Aduanero

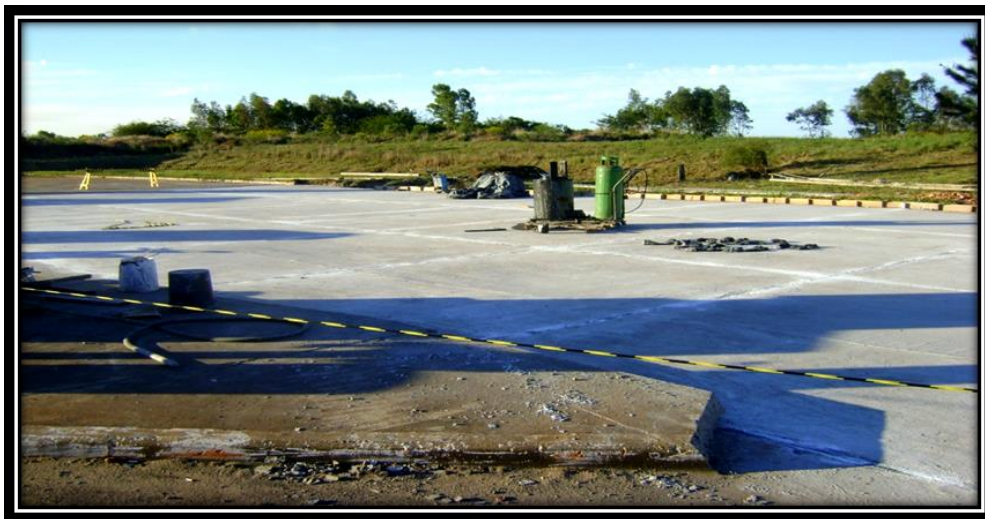
Según fuera informado al equipo, en ese momento se estaba llevando a cabo la tercer etapa de la obra de recuperación de losas de patio carretero aduanero (foto 16), de la que no fue posible obtener documentación ni información respecto a la fecha de conclusión de las mismas.

Foto 16 - Sector de circulación con losas nuevas

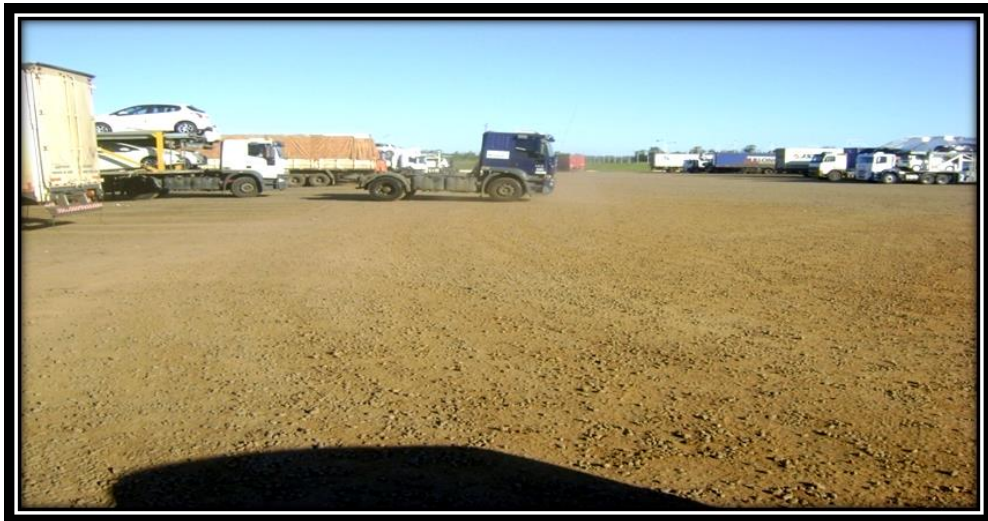
Foto 17 - Prepatio – Lado Br.

la zona de aduanas y así evitar que se ocupen las banquetas de los accesos, a la espera de poder ingresar al patio aduanero. Al respecto se pudo observar que en el pre-patio del lado Br. (foto 17) se colocó sobre el terreno una capa de piedra partida, no así del lado Ar. donde el terreno está virgen y sin compactación, por lo que con la lluvia se producen barroales y gran acumulación de agua en diversos sectores (foto 18).

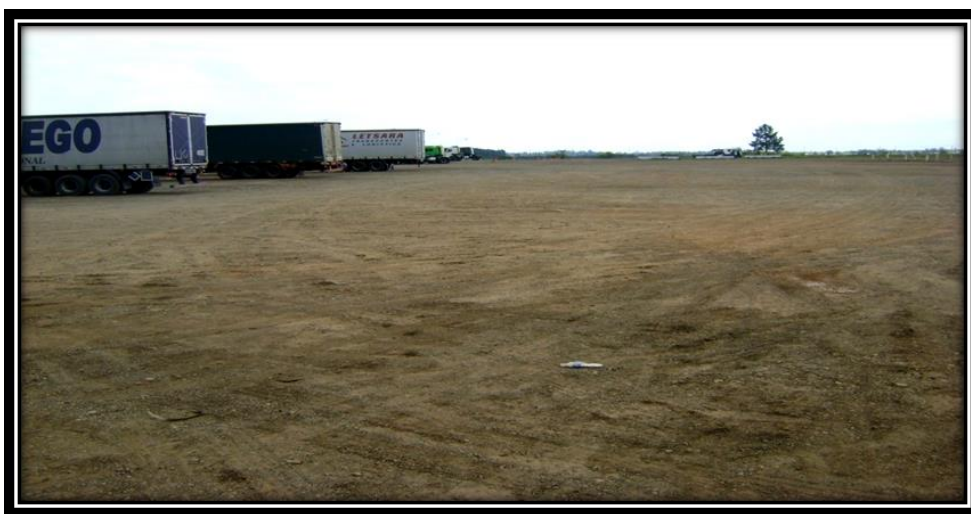
Se observó la realización de una obra de ampliación dentro del patio de camiones de aproximadamente 25.000 mts²., ejecutada con una capa de piedra partida, ubicada dentro de la zona de aduana.

Foto 19 – Patio de Camiones con Piedra Partida
