# **- AUDITORÍA GENERAL DE LA NACIÓN -**

Actuación AGN Nº 502/14

Gerencia de Entes Reguladores y Empresas Prestadoras de Servicios Públicos  
Departamento de Control del Sector Transporte  
- Año 2017 -

## INFORME DE AUDITORIA

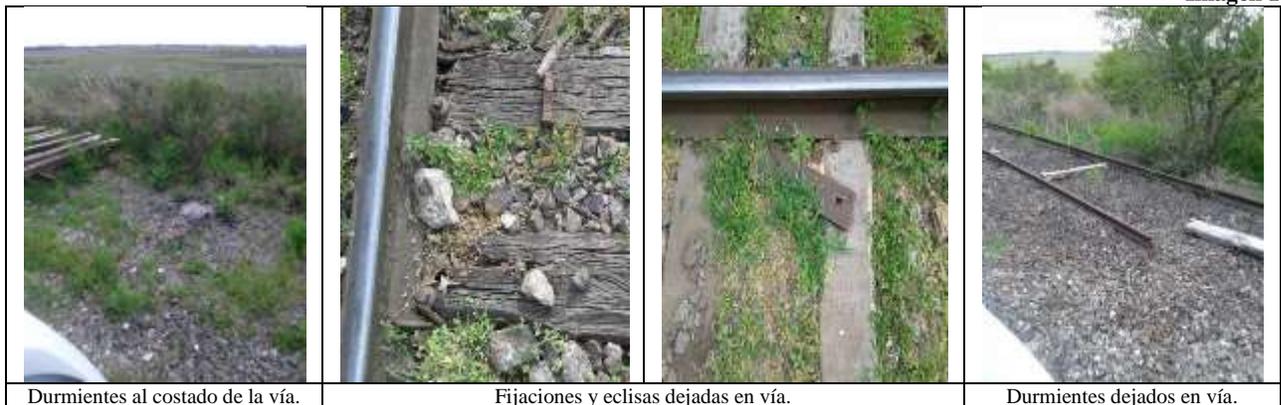
**Imagen 1**

1) *El ítem “Reemplazo promedio del 40% de los durmientes” incluye la extracción del durmiente, su carga en vagón, su descarga en playa de acopio (Imagen 1).*

*Fuente: Observación directa.*

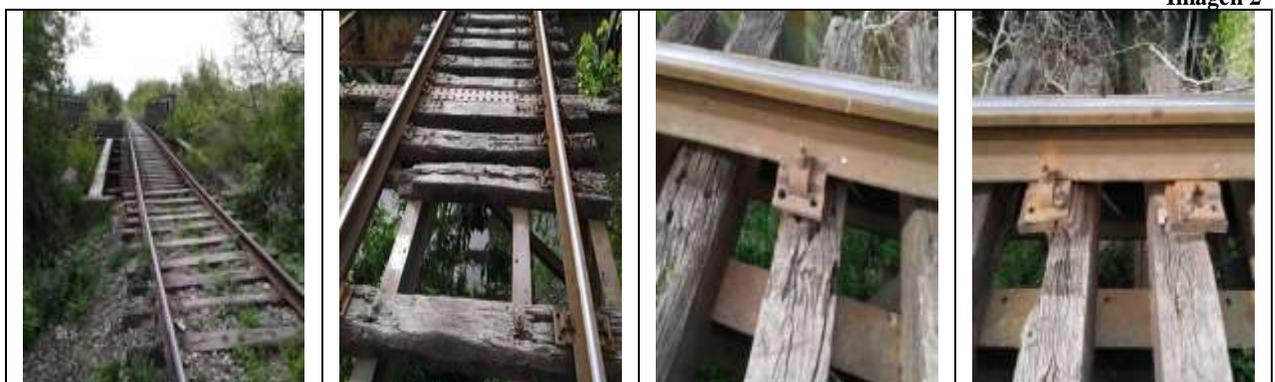
**Imagen 2**

*En las obras de arte de tablero abierto se reemplazarán todos los durmientes por nuevos de quebracho colorado de 20 cm de espesor y se restituirán las fijaciones y sistema de anclaje a las vigas metálicas que faltasen (Imagen 2: Obras de Arte, puentes).*

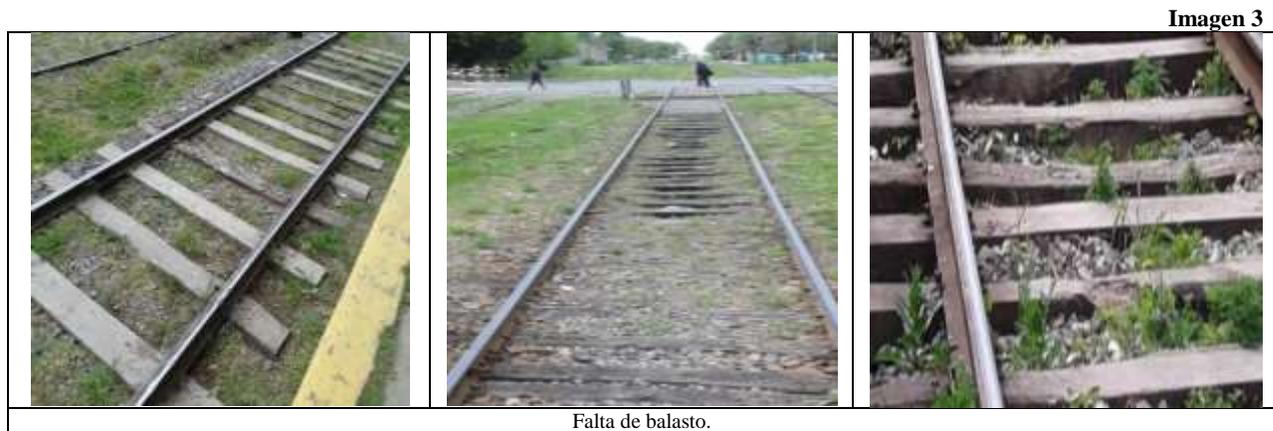
3) Con antelación a los trabajos de alineación y nivelación, se distribuirán 300 toneladas por kilómetro de piedra balasto grado A1 (Imagen 3: Salida de estación Matheu y estación Schweitzer).

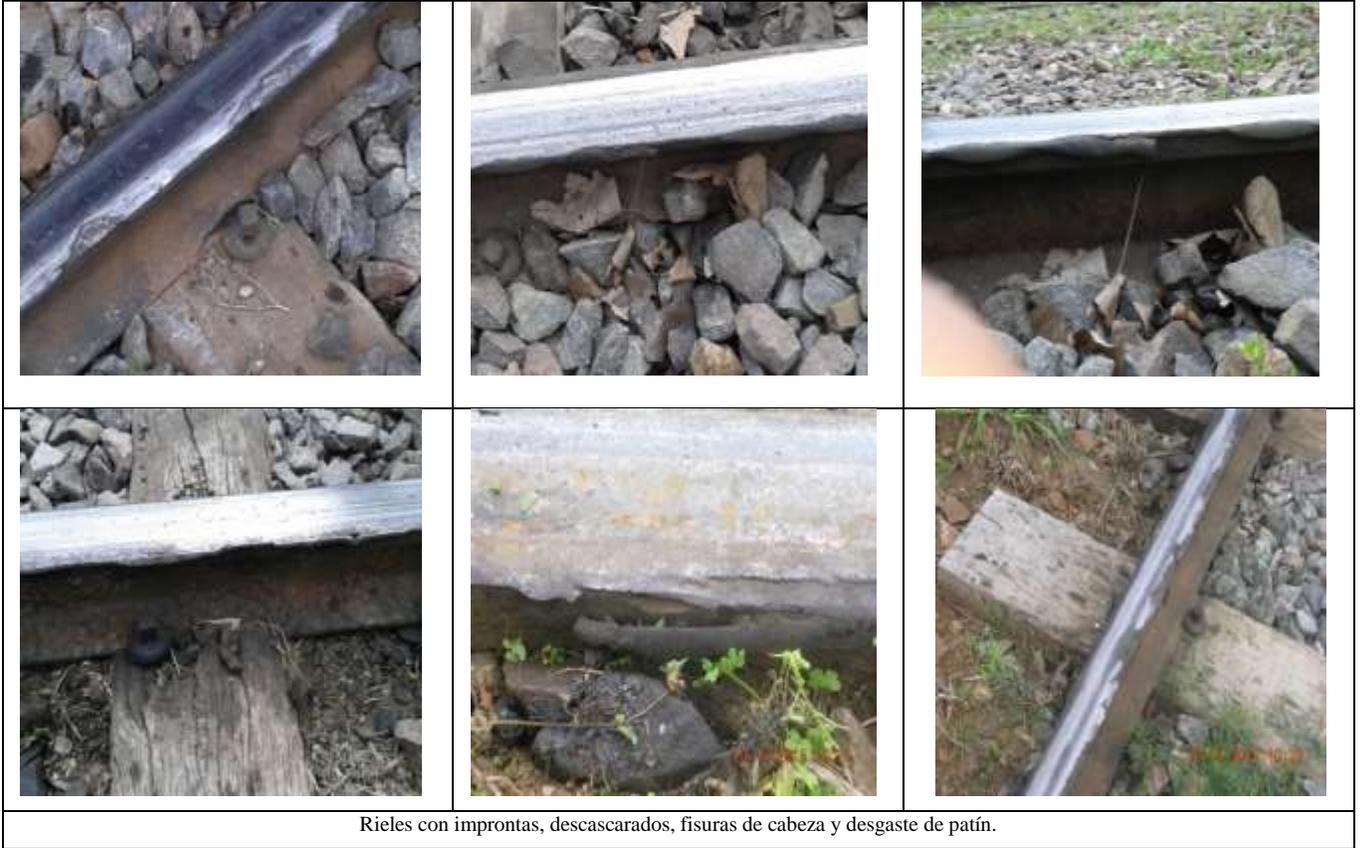
Imagen 4

4) Se reemplazarán rieles en malas condiciones a razón de 50m/km (Imagen 4: Estado de rieles entre Victoria – Schweitzer – El Talar)

Rieles con improntas, descascarados, fisuras de cabeza y desgaste de patín.

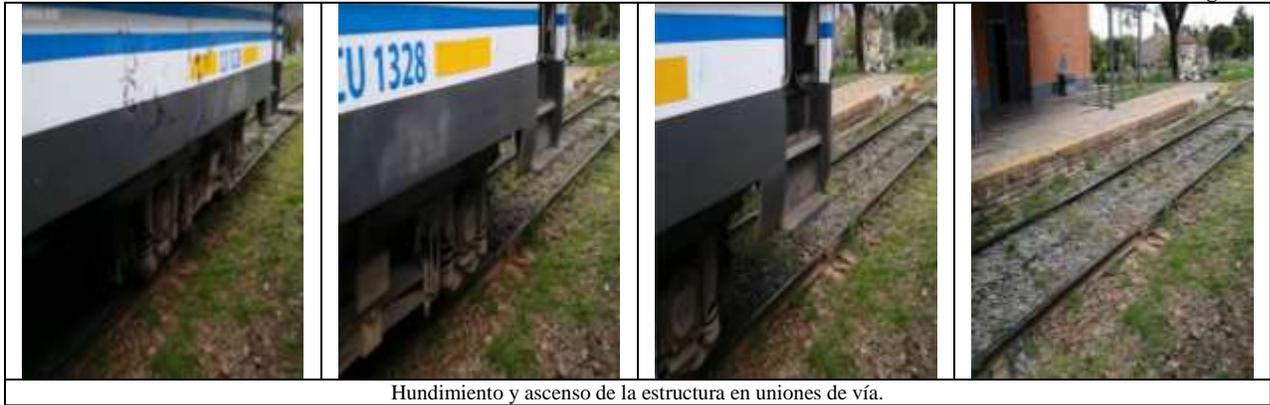
Imagen 5

En particular con este punto, y aun cuando se verifica el cambio de durmientes, se observa la falta de estabilidad de la infraestructura de vía en la estación de El Talar. Encontrándose el equipo de auditoría actuante en la estación, arribo una formación procedente de Capilla del Señor, pudo constarse que al detenerse en la misma el peso del Material Rodante hundió la estructura de vía en el lugar de unión de los rieles, aproximadamente 15 cm. Asimismo al partir la formación rumbo a Victoria, la estructura se elevó nuevamente a la posición original (Imagen 5: Estado de estructura de vías en estación El Talar).

Hundimiento y ascenso de la estructura en uniones de vía.

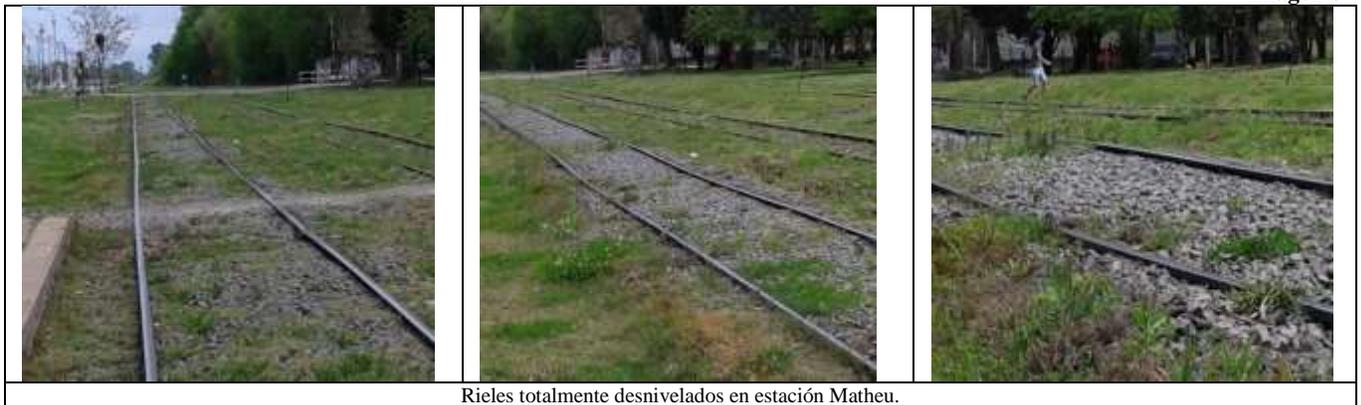
Imagen 6

6) *Nivelación y alineación final. Se procederá a la alineación y nivelación de vía en el 100% de la longitud de los sectores a intervenir. Una vez finalizados los trabajos se deberá recuperar la geometría de vía...Dicha tarea se deberá realizar con equipamiento de mecanizado pesado (Bateadora-Alineadora-Niveladora). Ver imagen 6: Estado de nivelación de vías en estación Matheu.*

Rieles totalmente desnivelados en estación Matheu.

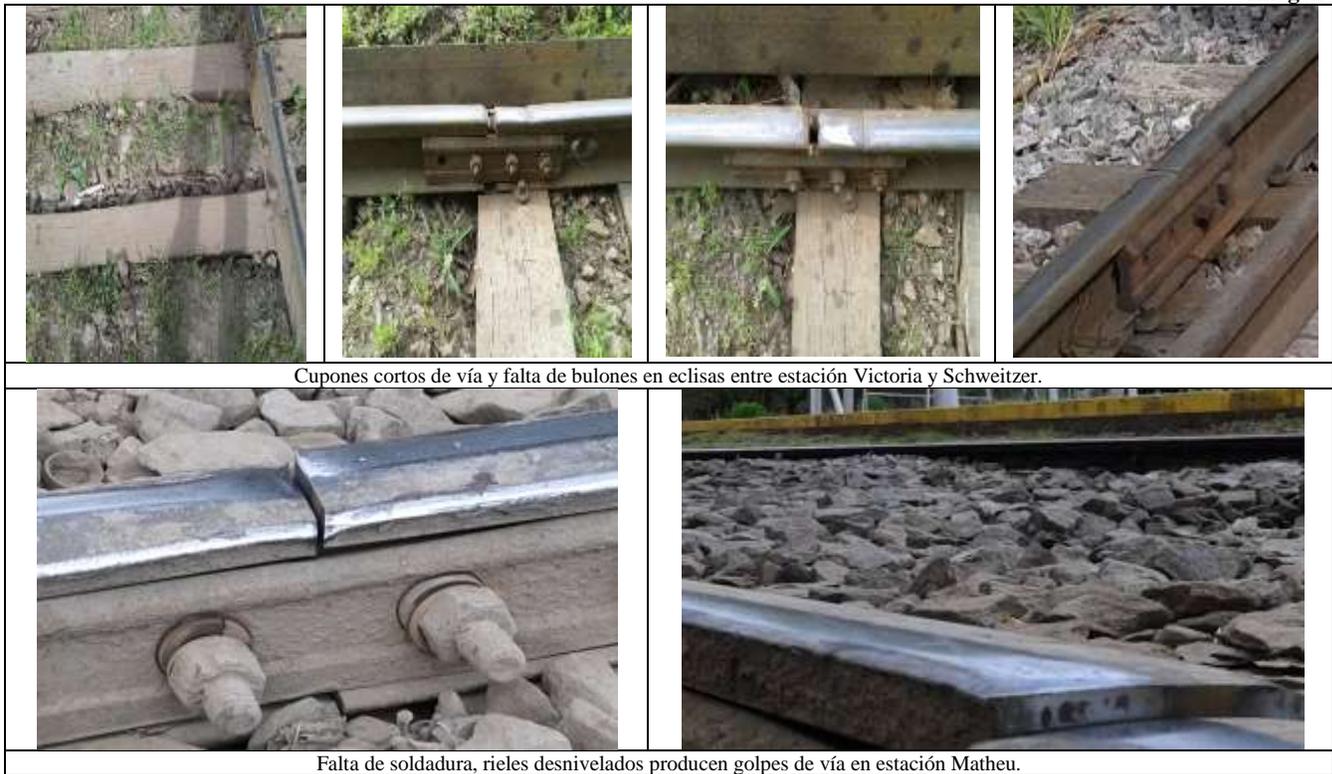
7) *Se ejecutarán soldaduras aluminotérmicas en sectores puntuales para regularizar el largo de los rieles cuya longitud original fuera de 36 metros, con lo que se consigue eliminar juntas muy próximas (cupones) y disminuir golpes de vía (imagen 7).*

Cupones cortos de vía y falta de bulones en eclisas entre estación Victoria y Schweitzer.

Falta de soldadura, rieles desnivelados producen golpes de vía en estación Matheu.

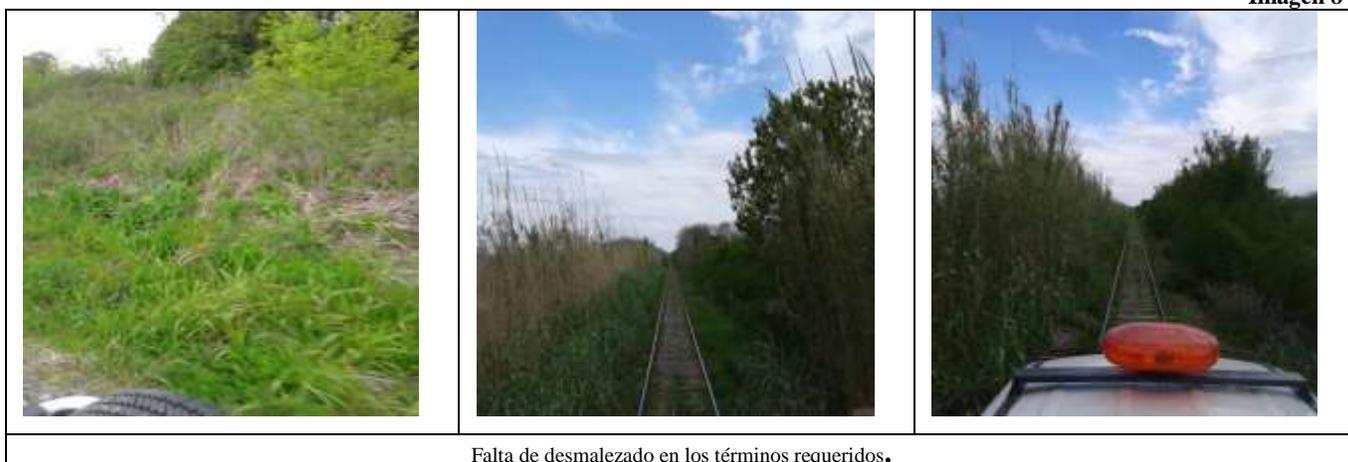
Imagen 8

8) Limpieza en zona de vías. Se considera la intervención sobre la zona de vía en un ancho mínimo de 8 metros y en toda la longitud de la traza. Se considera 4 metros de intervención mínima a cada lado del eje de vía y su proyección vertical. Retiro de hierbas y corte de paso (Imagen 8).

Falta de desmalezado en los términos requeridos.

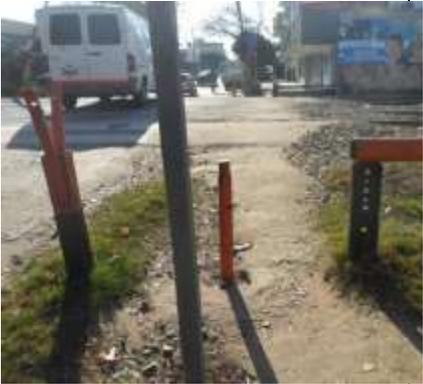
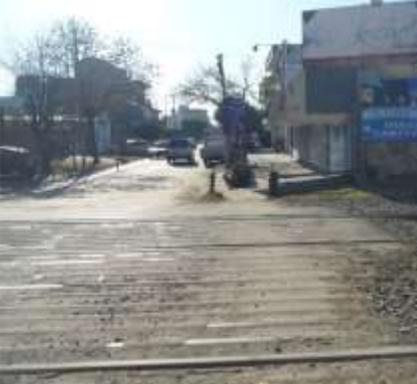
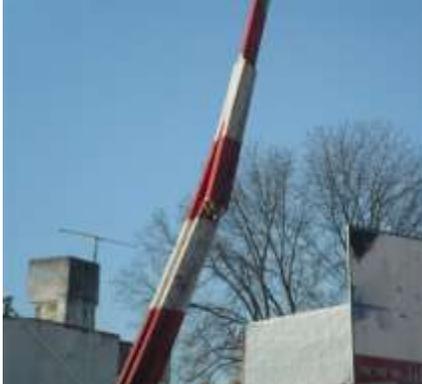
<b>PAN – DON BOSCO</b>

Defensa para impedir ingreso distraído de peatón faltante.	Defensa para impedir ingreso distraído de peatón faltante. Sin demarcación del sendero peatonal	Brazo de barrera roto. Sin las bandas reflectivas correspondientes.

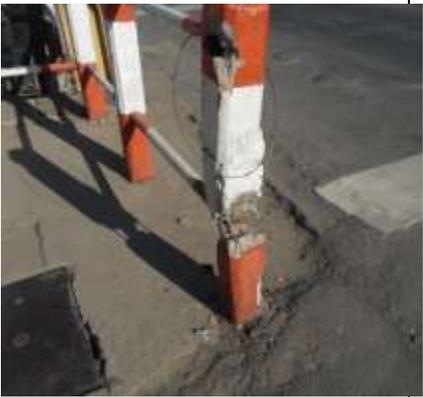
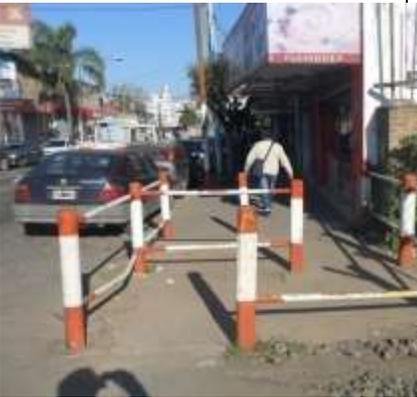
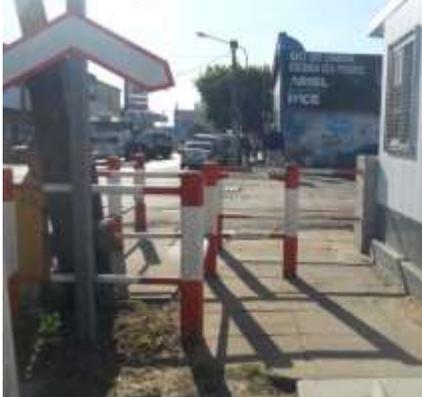
<b>PAN – 25 DE MAYO</b>

Estructura deteriorada de defensa para impedir el ingreso distraído de peatones.	Estructura deteriorada de defensa para impedir el ingreso distraído de peatones.	Sendero peatonal sin demarcación.

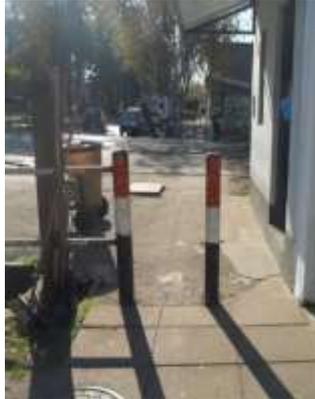
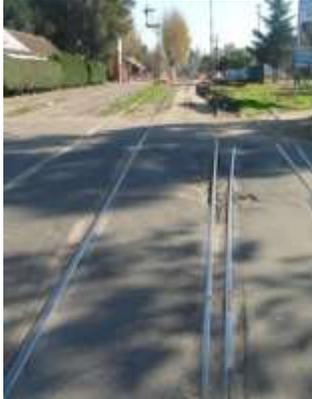
**PAN – DR. M. TRAVI**

Defensa para impedir ingreso distraído de peatones no cumple función específica. Sin demarcación del solado.	Pavimento entre vías en mal estado.	Roldana de mecanismo de barrera con rotura (como consecuencia se sale del lugar el cable que acciona la barrera).	Tapa de mecanismo de barrera sobresaliente en sendero peatonal sin demarcación y desnivelado.

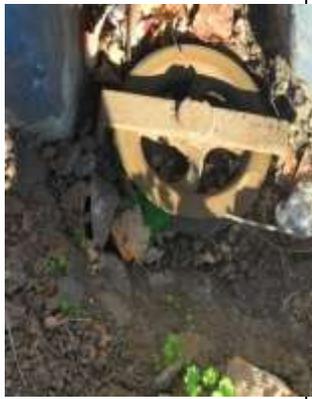
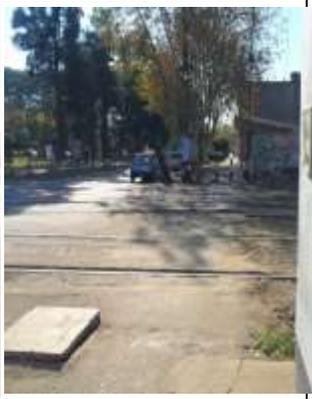
- PAN Dr. M Travi: No se registra en libro de novedades la rotura de roldana y la tapa de cámara de roldana sobresalida que entorpece el paso.
  - PAN Estrada: automóviles estacionados en zona de vía (situación habitual según el agente), que no estaba registrada en libro de novedades.

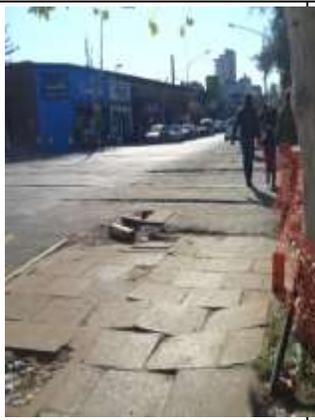
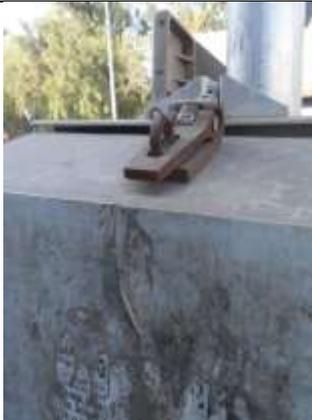
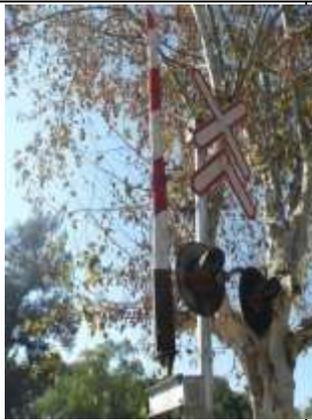
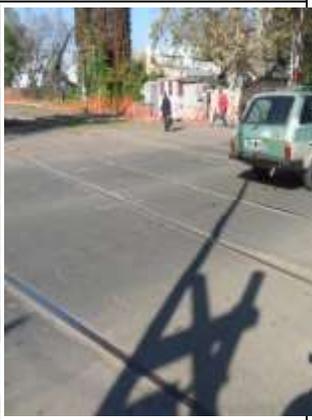
**PAN – E. TAPIA DE CRUZ**

Defensa para impedir el ingreso distraído de peatones faltante. Solado desnivelado sin demarcación	Falta candado para tapa de mecanismo de funcionamiento de barrera (atado con alambre).	Brazo de barrera sin bandas reflectivas.	Paso vehicular con baches.

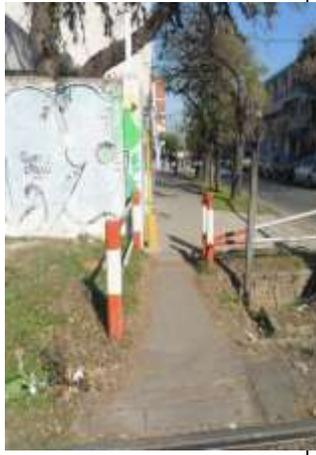
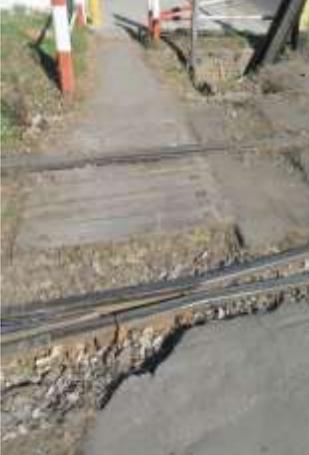
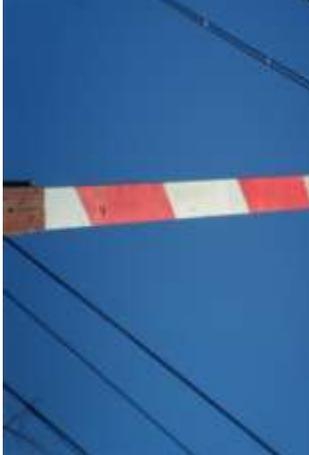
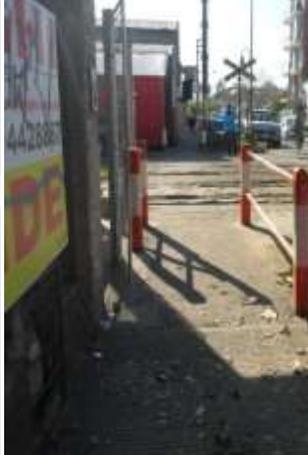
**PAN – J. MANUEL ESTRADA**

Defensa para impedir el ingreso distraído de peatones, no cumple función específica.	Sendero peatonal deteriorado y sin demarcación.	Brazo de barrera sin las bandas reflectivas correspondientes.	Solado de sendero peatonal deteriorado y defensa para ingreso distraído de peatones no cumple función específica.

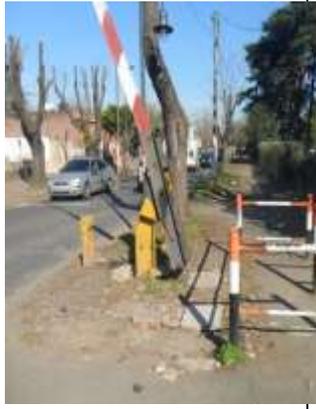
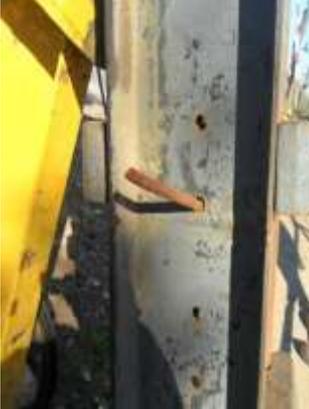
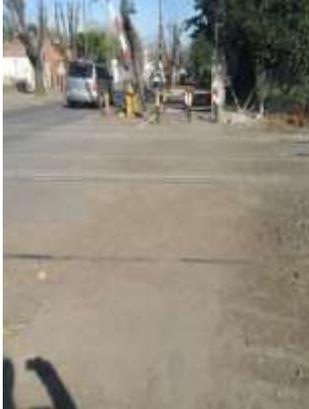
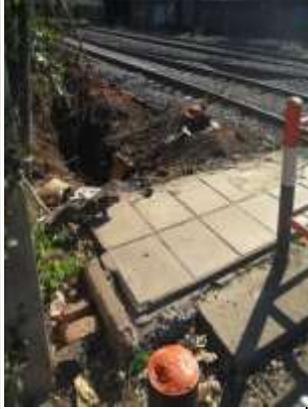
**PAN – CÉSAR DÍAZ**

Falta protección de barreras.	Contrapeso de barrera sostenido con barrilla de hierro sin fijación.	Sendero peatonal sin demarcación.	Entorno faltante en laberinto.

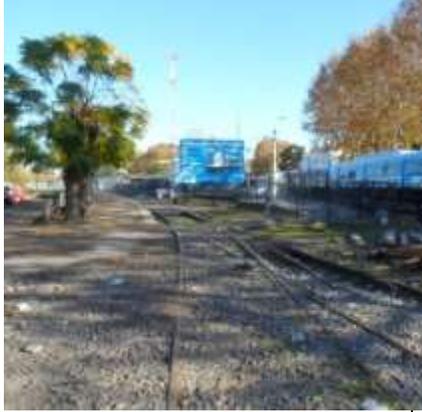
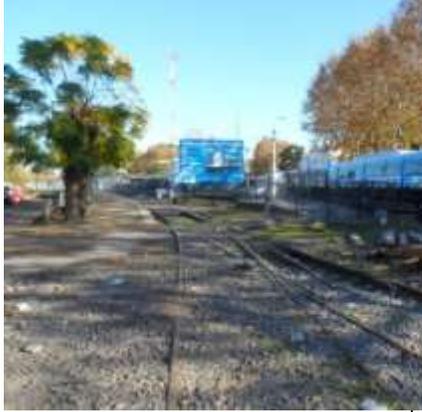
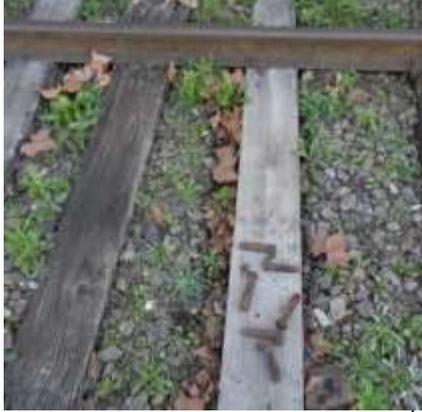
TRAMO ENTRE VICTORIA – SCHWEITZER

Solado de acceso deteriorado y largo recorrido.	Acceso peatonal con senderos deteriorados.	Gran cantidad de material ferroso (tirafondos, clavos ganchos y anclas), extraídos de los durmientes reemplazados, y arrojados entre las vías.

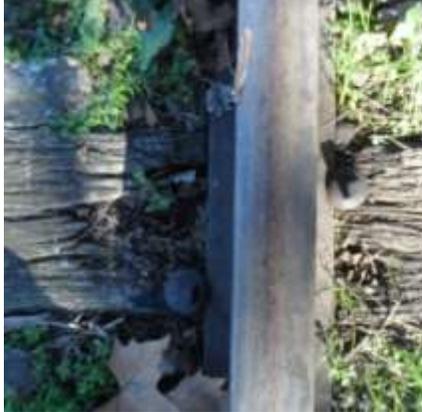
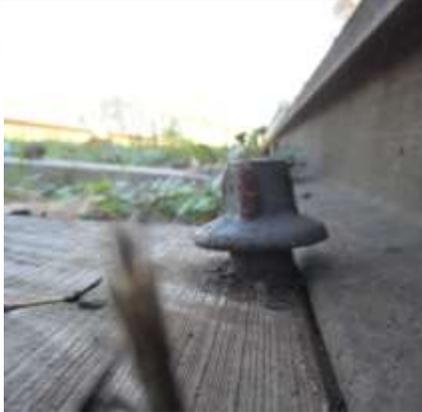
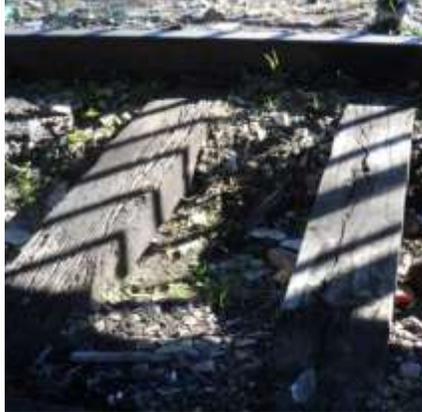
TRAMO ENTRE VICTORIA – SCHWEITZER

Muchos durmientes deteriorados, en los que se han colocado nuevos tirafondos de sobre medida (22mm)	Se ha colocado tirafondos y los mismos no apoyan correctamente sobre el riel.	Durmientes flojos, de los viejos, y también de los nuevos. Durmientes nuevos que no apoyan sobre la tierra, sostenidos del riel por los tirafondos.

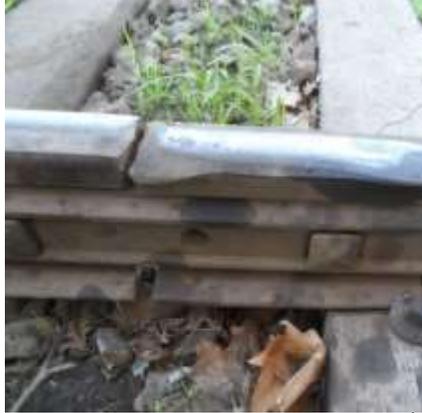
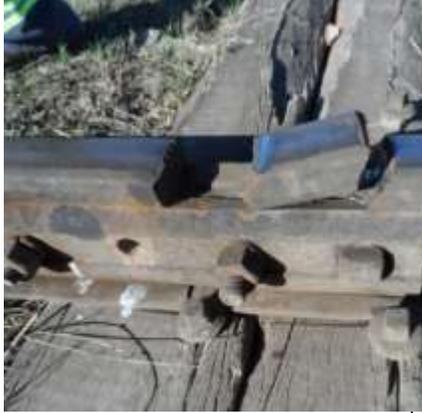
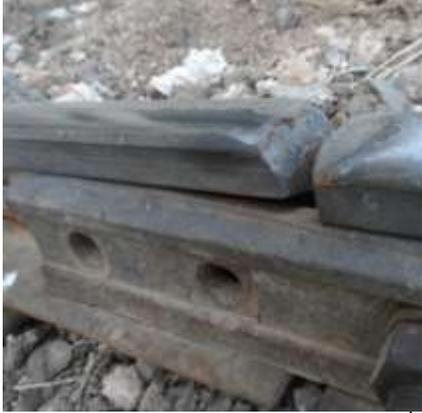
TRAMO ENTRE VICTORIA – SCHWEITZER

Se han detectado cupones de riel flojos, y aplastados.	Se han detectado cupones de riel flojos, y roto.	Se han detectado juntas aplastadas, desniveladas y sin las fijaciones correspondientes.

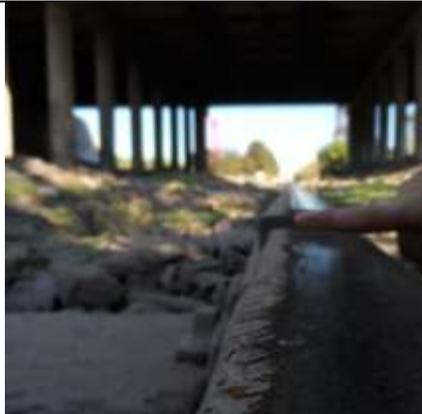
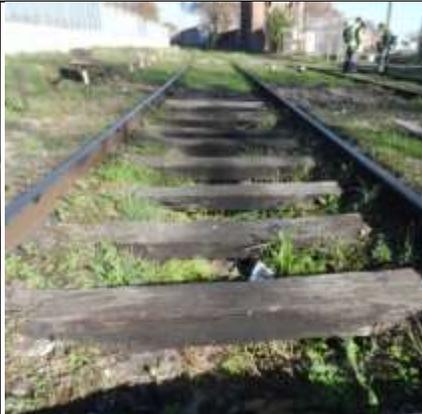
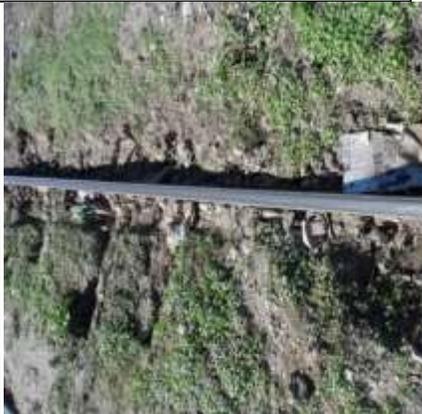
TRAMO ENTRE VICTORIA – SCHWEITZER

Se han observado juntas desniveladas, con más de 10 mm de desnivel.	Se ha observado el faltante de balasto en todo el recorrido.	Se han detectado sectores en los que puede observarse que se acumula agua en la zona de vía.

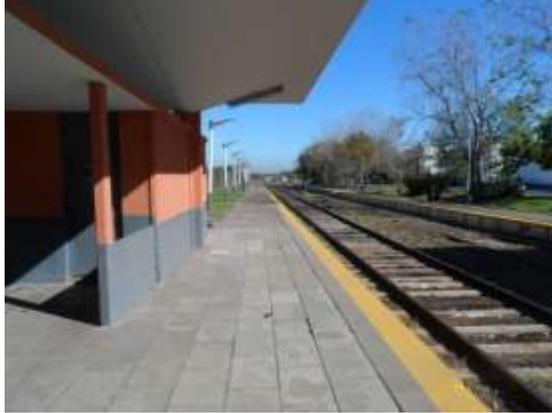
TRAMO ENTRE VICTORIA – SCHWEITZER

Estación Schweitzer. Faltan luminarias en la zona de andenes.  
Solado de andenes desnivelados.

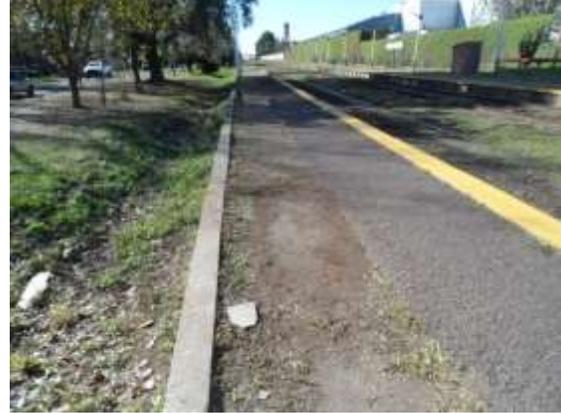
Estación Schweitzer. Solado de andenes desnivelados.

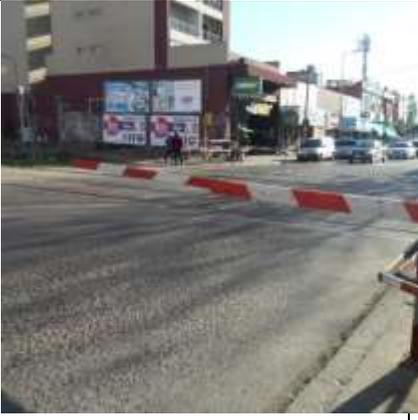
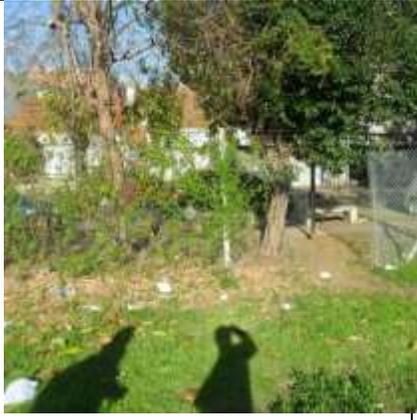
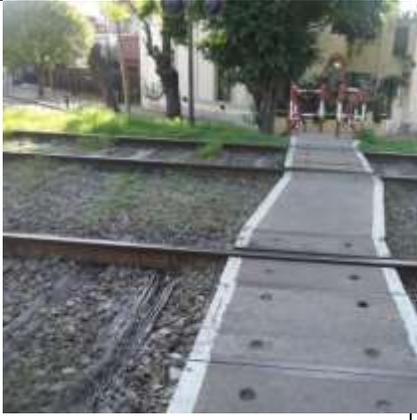
SIN BANDAS REFLECTIVAS	CERRAMIENTO ROTO	PAN CHACABUCO

<p>Los brazos de barreras no poseen las bandas reflectivas correspondientes</p>	<p>Falta un tramo de tejido del cerramiento, posibilitando el paso por un lugar no habilitado.</p>	<p>En el momento de la inspección, la campanilla descendente no funciona. Entorno lado descendente izquierdo faltante.</p>

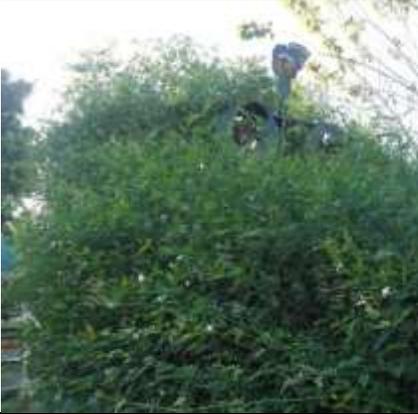
<p>Es un paso peatonal regularizado pero con señalización tapada por maleza (mal exhibida).</p>	<p>Se trata de un paso peatonal no habilitado, con acceso inducido por mejora (AIM) (la mejora consiste en un sendero de cemento)</p>	<p>Se trata de un paso peatonal con acceso inducido por mejora (AIM), que comunica el barrio con una plaza.</p>

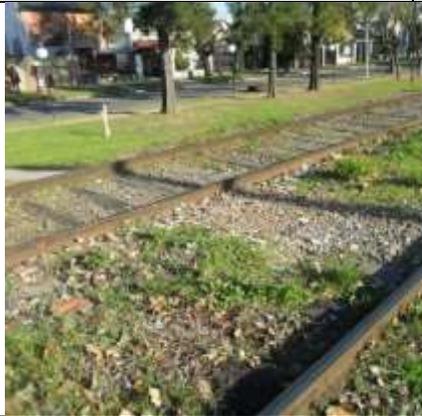
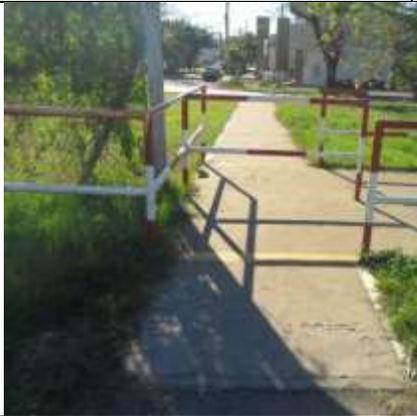
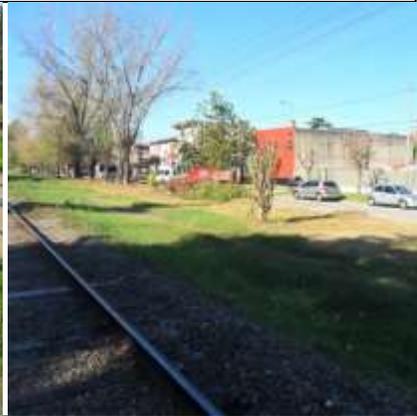
<p>AUSENCIA DE CERRAMIENTO</p>	<p>PAN CALLE GUIDO SPANO</p>	<p>AUSENCIA DE CERRAMIENTO</p>

<p>Se ha observado la ausencia total de cerramiento a lo largo del recorrido.</p>	<p>Se trata de un paso peatonal que exhibe laberintos y calzada peatonal en buenas condiciones.</p>	<p>Puede observarse otro tramo del recorrido con ausencia total de cerramiento.</p>
<p>PAN CALLE GARIBALDI</p>	<p>PAN CALLE CERVANTES</p>	<p>PAN CALLE TRIUNVIRATO</p>

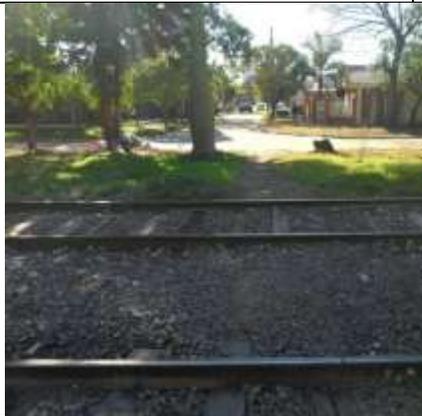
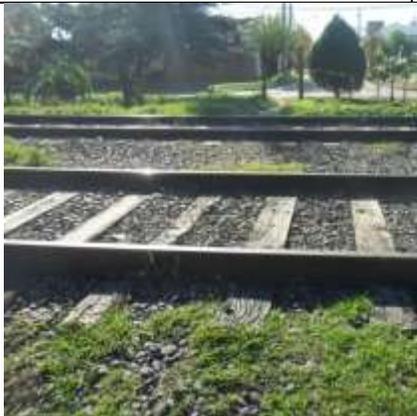
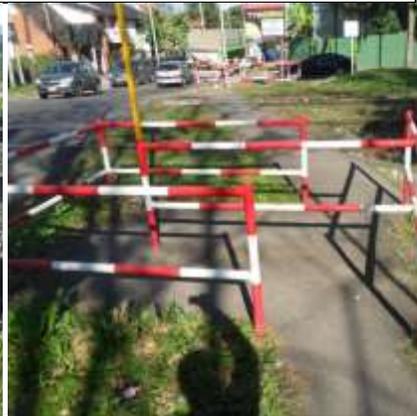
<p>Paso peatonal con acceso inducido por mejora (AIM). Ausencia total de cerramiento.</p>	<p>Se trata de un paso peatonal no inducido por mejoras, y no habilitado.</p>	<p>Sonora ascendente lado derecho faltante. Luminosa sí funciona. Barrera con escasa reflexiva. Faltan entornos. Solados deteriorados.</p>

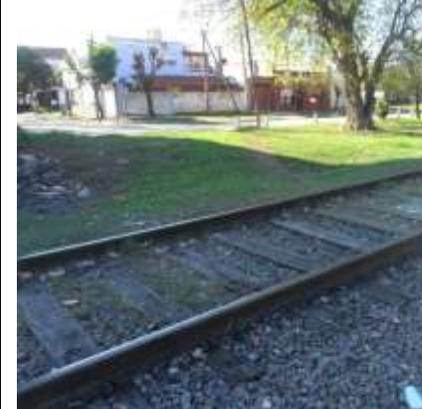
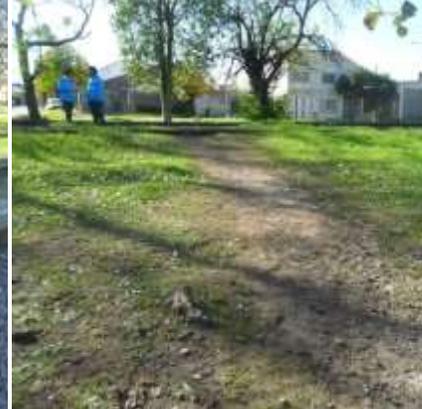
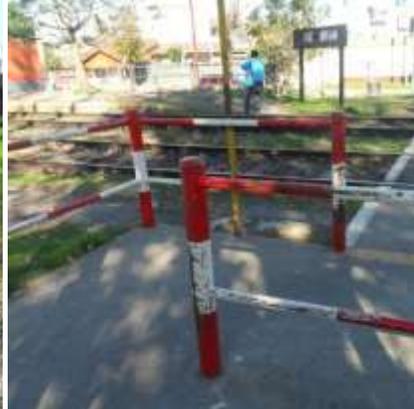
PAN CALLE CAMACUÁ	PAN CALLE BERMUDEZ	PAN EN ESTACIÓN BRIAN

Se trata de un Paso peatonal no habilitado. Sin acceso inducido por mejora. Ausencia total de cerramiento.	Se trata de un paso peatonal no habilitado. Sin acceso inducido por mejora. Se observa además ausencia de cerramiento.	Laberintos y losetas de paso peatonal en buenas condiciones. Entorno de estación se encuentra bien delimitado.
ESTACIÓN BRIAN	PAN CALLE AMÉRICA	PAN CALLE MIRÓ

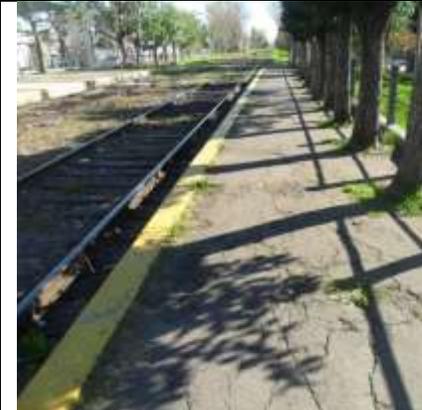
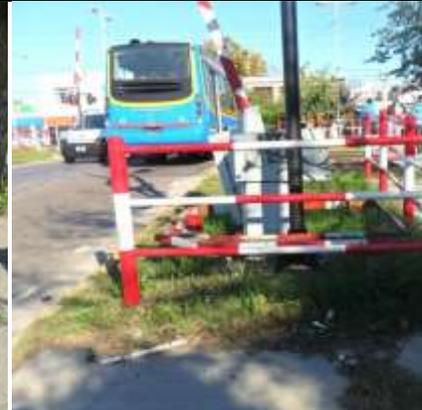
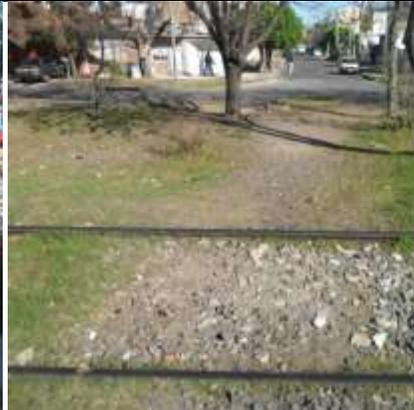
Solado de andén desnivelado.	Se observa retardo fono luminoso y retardo en la bajada de los brazos de barreras.	Paso peatonal no habilitado. Acceso Inducido por Mejoras. Ausencia de cerramientos.

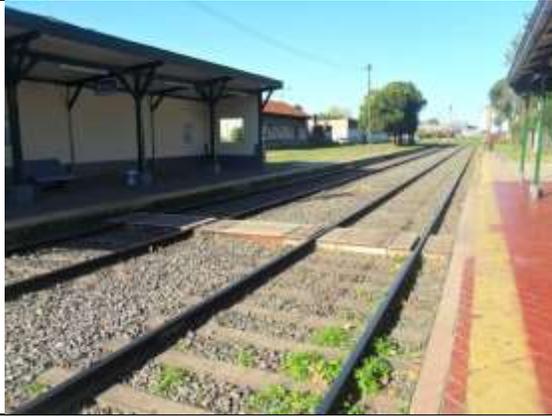
### ESTACIÓN SAN JUSTO

Estado edilicio en general en buen estado de conservación

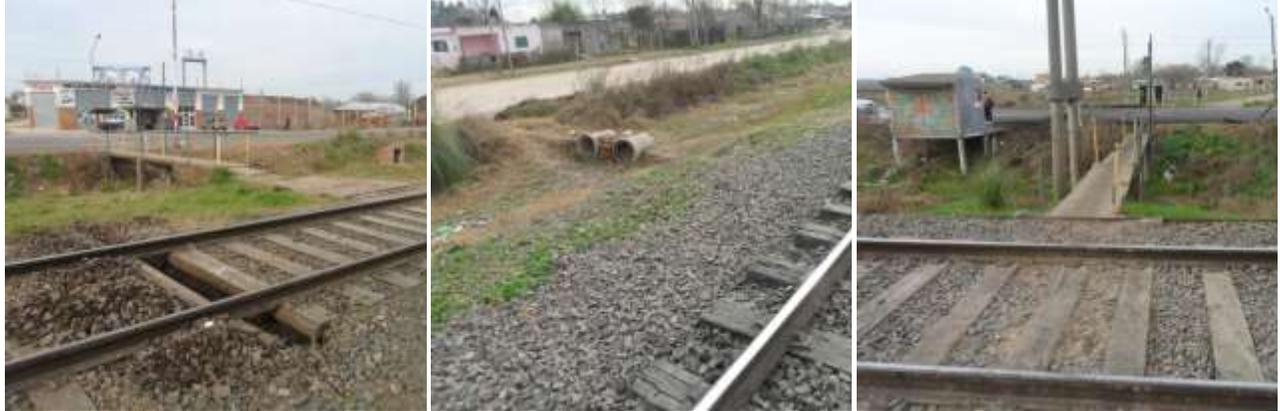
**PASO PEATONAL NO HABILITADO**

Paso peatonal no habilitado entre Estaciones Máximo Paz y Carlos Spegazzini, sin nombre de calle. Falta Total de Cerramiento.

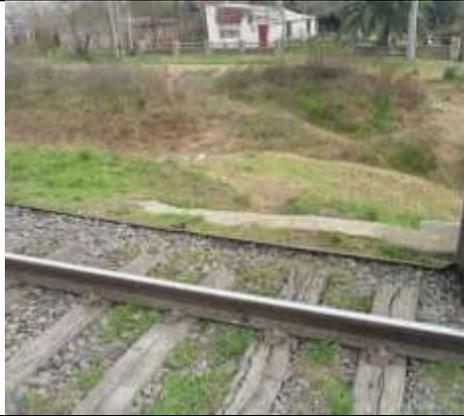
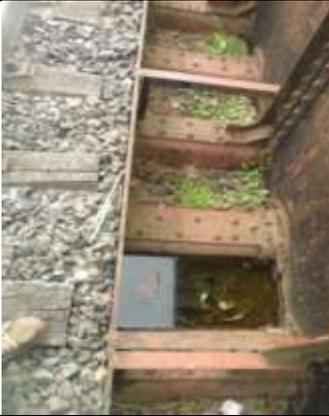
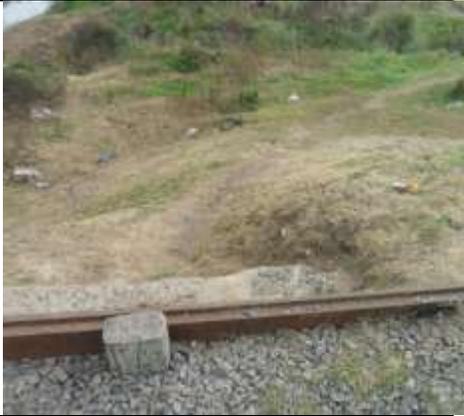
<b>PASO PEATONAL NO HABILITADO</b>	<b>OBRA DE ARTE</b>	<b>PASO PEATONAL NO HABILITADO</b>

<p>Paso peatonal no habilitado entre Estaciones Máximo Paz y Carlos Spegazzini, sin nombre de calle. Falta Total de Cerramiento.</p>	<p>Acumula agua y basura.</p>	<p>Paso peatonal no habilitado entre Estaciones Máximo Paz y Carlos Spegazzini, sin nombre de calle. Falta Total de Cerramiento.</p>

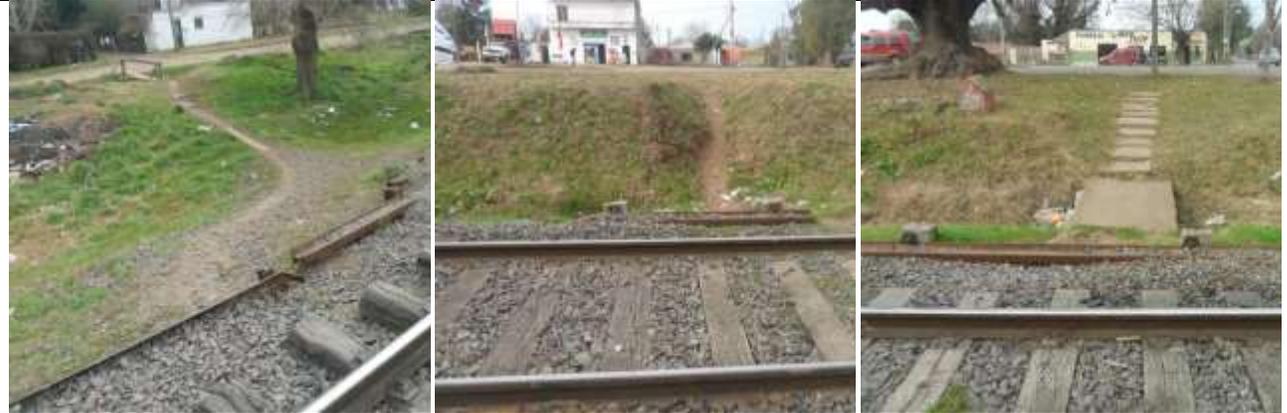
**PASO PEATONAL NO HABILITADO**

Paso peatonal no habilitado entre Estaciones Máximo Paz y Carlos Spegazzini, sin nombre de calle. Falta Total de Cerramiento.

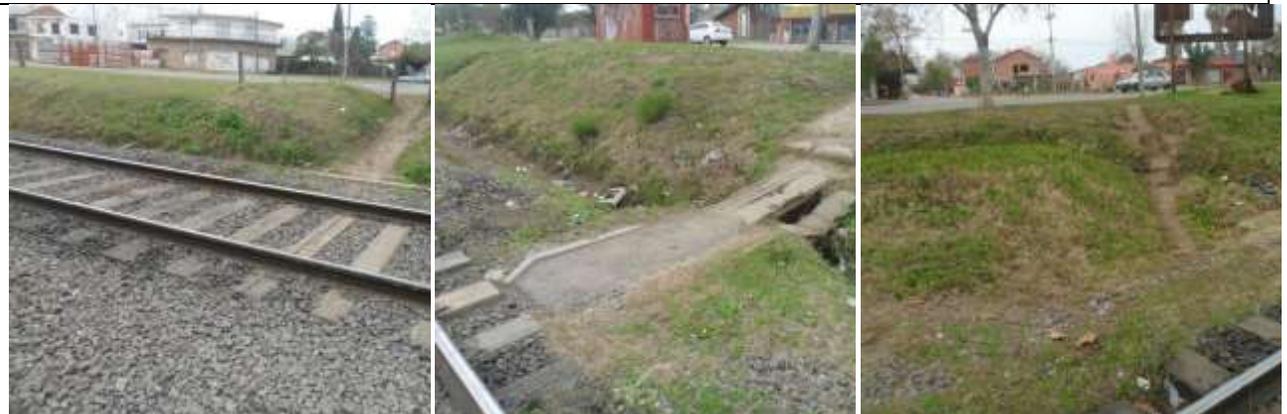
**PASO PEATONAL NO HABILITADO**

Paso peatonal no habilitado entre Estaciones Máximo Paz y Carlos Spegazzini, sin nombre de calle. Falta Total de Cerramiento.

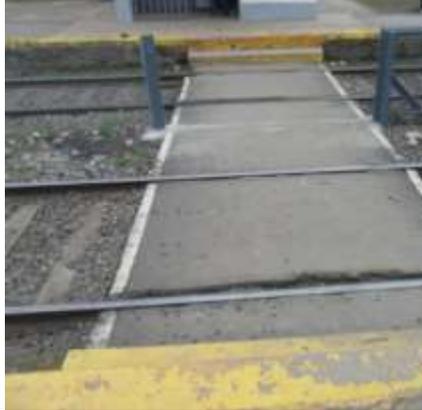
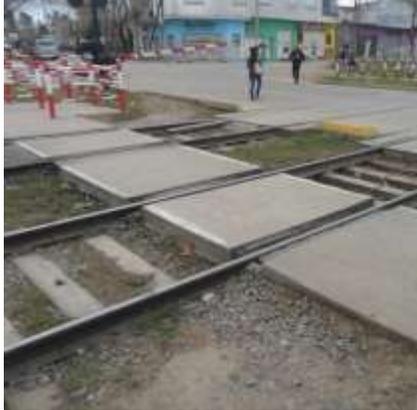
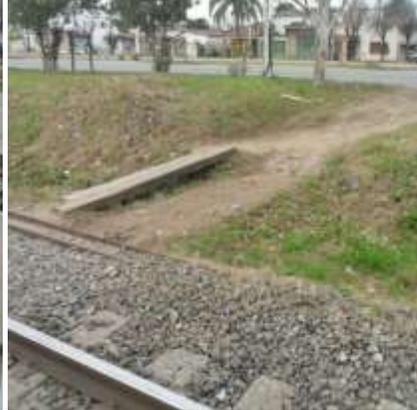
<b>CENTRO ESTACIÓN SPEGAZZINI</b>	<b>PAN CALLE PITÁGORAS</b>	<b>PASO PEATONAL NO HABILITADO</b>

<p>Paso peatonal con portón permanentemente abierto.</p>	<p>(Ver Acta SEÑ N° 825/15)</p>	<p>Paso peatonal no habilitado entre Estaciones Carlos Spegazzini y Tristán Suárez, sin nombre de calle. Falta Total de Cerramiento.</p>

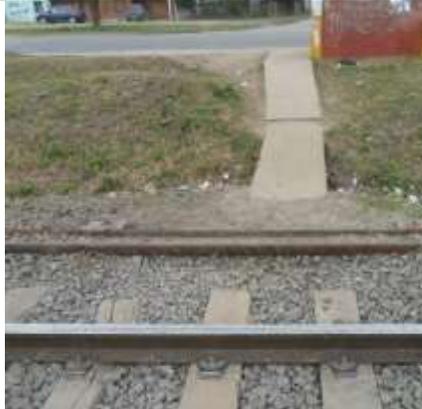
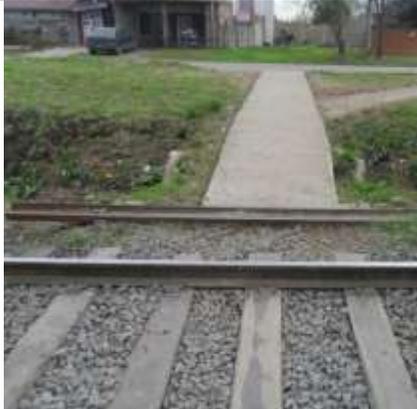
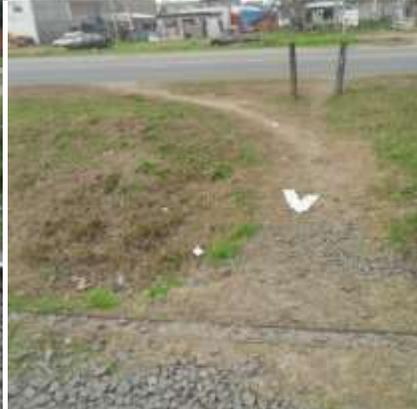
<b>PASO PEATONAL NO HABILITADO</b>

<p>Paso peatonal no habilitado entre Estaciones Carlos Spegazzini y Tristán Suárez, sin nombre de calle. Falta Total de Cerramiento.</p>

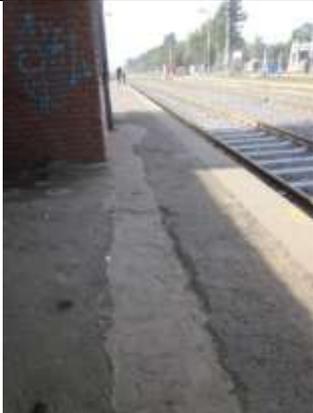
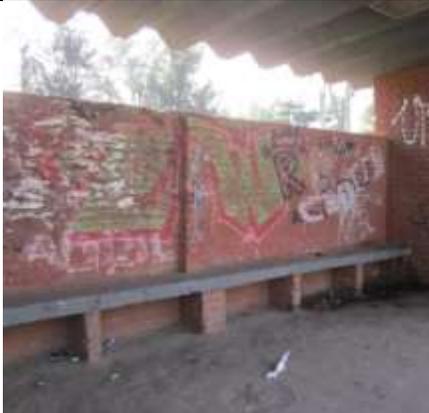
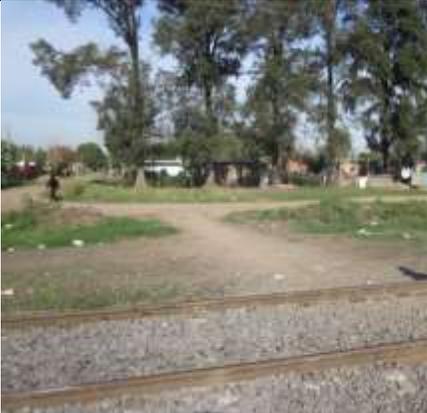
<b>ESTACIÓN P.P. MARIN</b>		<b>PASOS NO HABILITADOS</b>

Solado deteriorado en estación.	Grafitis en paredes y falta de limpieza en refugio.	Paso NO HABILITADO y Ausencia total de cerramiento.
<b>ZONA DE VÍA</b>	<b>PASO VEHICULAR</b>	<b>PASO VEHICULAR</b>

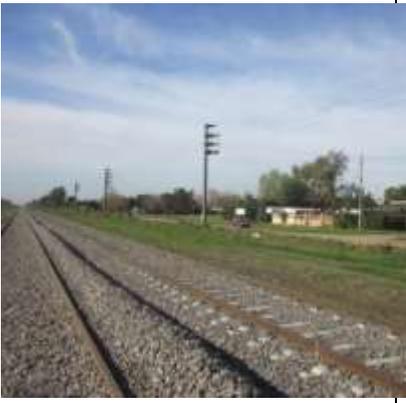
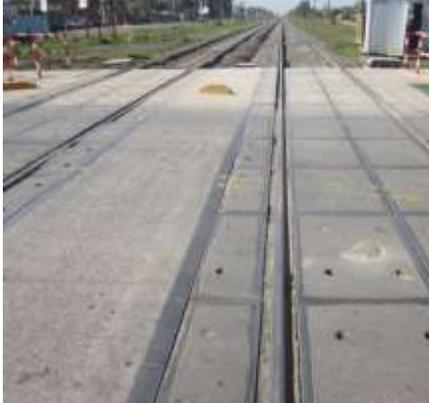
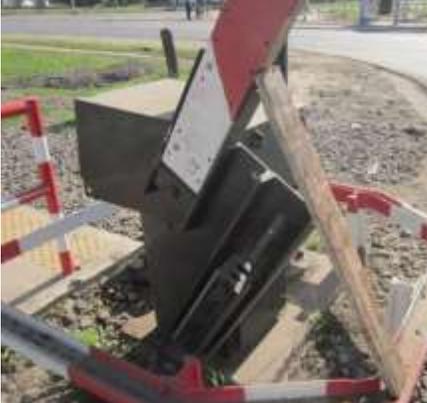
Ausencia total de cerramientos entre estaciones Marín y Las Malvinas	Paso a Nivel Vehicular entre estación P.P. Marin y Las Malvinas (Km 48/12) – Renovado	Barrera trabada con madera (situación constatada en más de una barrera).

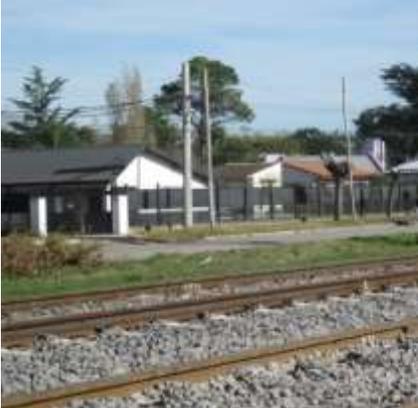
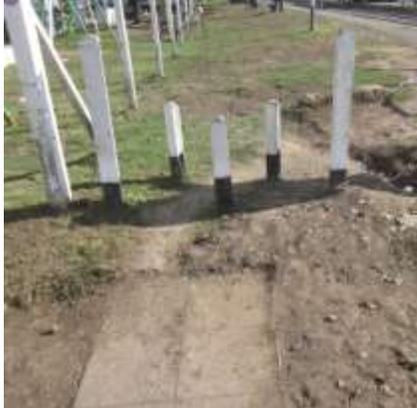
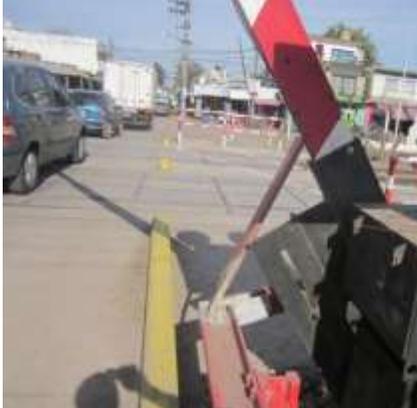
AUSENCIA DE CERRAMIENTOS	ESTACIÓN LAS MALVINAS	PASO VEHICULAR

<p>Ausencia total de cerramientos en zonas de vías.</p>	<p>Acceso a Estación con solado deteriorado y ausencia de cerramiento en zona de estación.</p>	<p>Barrera bloqueada con madera en Paso Vehicular entre estaciones Las Malvinas y Gral. Rodríguez.</p>

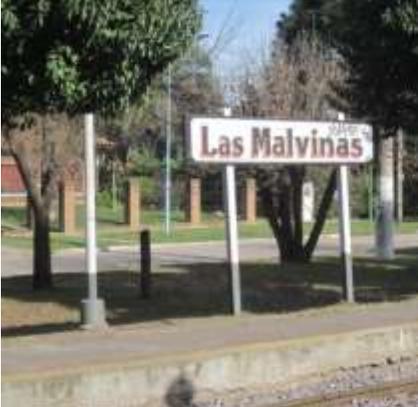
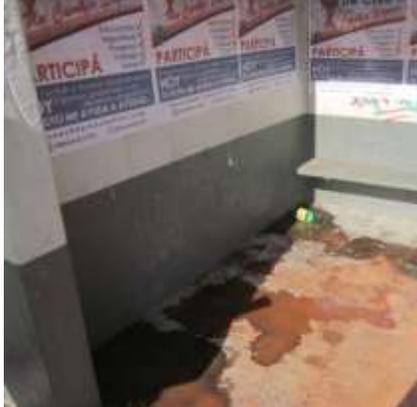
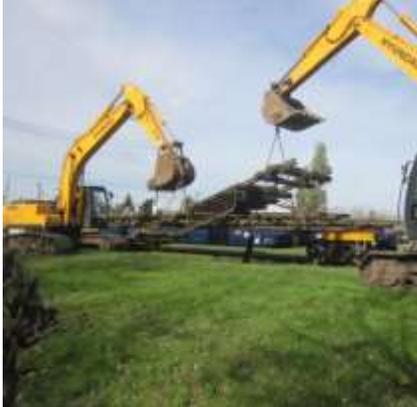
ESTACIÓN LAS MALVINAS	ESTACIÓN LAS MALVINAS	ESTACIÓN GRAL. RODRÍGUEZ

<p>Borde de andén despintado y ausencia total de cerramiento en zona de estación.</p>	<p>Paredes de refugio de Estación empapeladas y falta de limpieza.</p>	<p>Proceso de renovación de vías en cercanías de la Estación.</p>

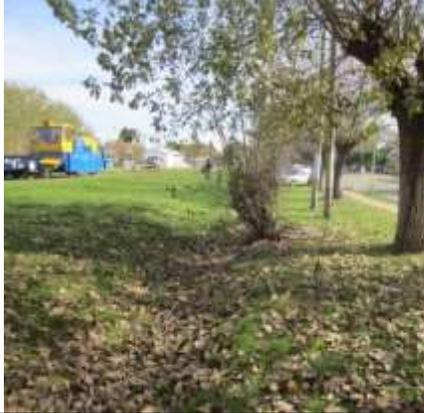
**ESTACIÓN GRAL. RODRÍGUEZ**

Ausencia total de cerramiento.

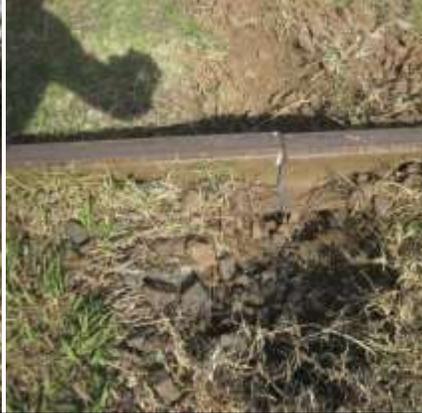
Proceso de renovación de vías.

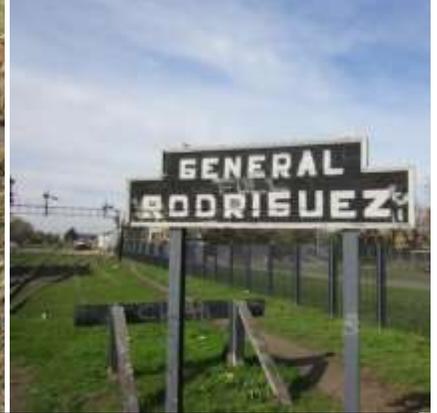
Cerramiento lateral en zona de Estación.

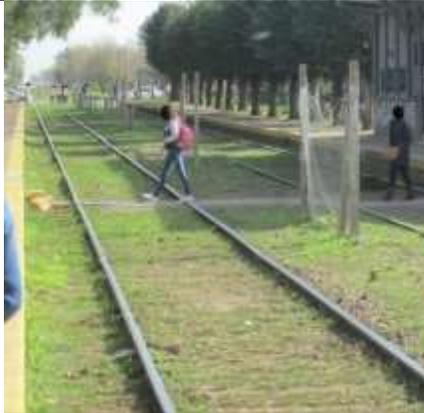
**ESTACIÓN GRAL. RODRÍGUEZ**

Paso a nivel NO HABILITADO en centro de Estación.
