# **- AUDITORÍA GENERAL DE LA NACIÓN -**

Actuación AGN Nº 502/14

Gerencia de Entes Reguladores y Empresas Prestadoras de Servicios Públicos  
Departamento de Control del Sector Transporte  
- Año 2017 -

## INFORME DE AUDITORIA

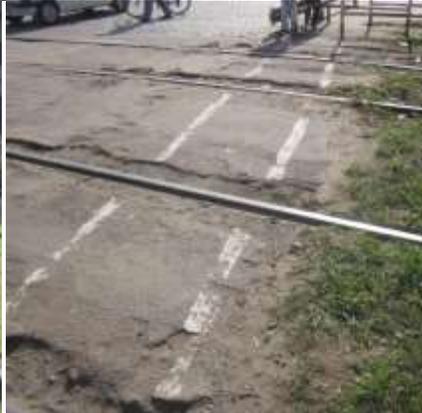
Paso a nivel NO HABILITADO en centro de Estación.

Solado deteriorado en sendero peatonal de Paso a Nivel punta ascendente de Estación.

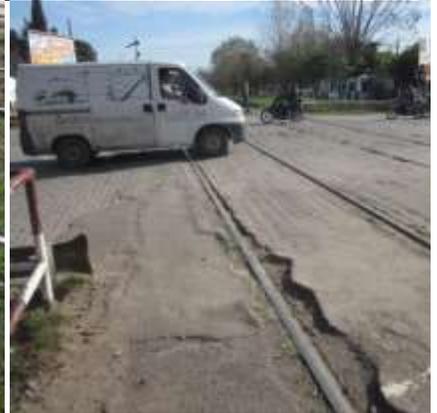
Pavimento deteriorado entre rieles de Paso a Nivel Vehicular punta ascendente de Estación.

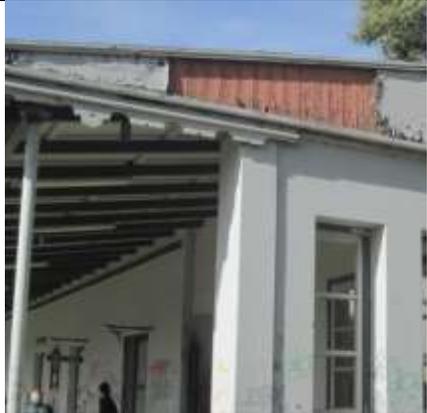
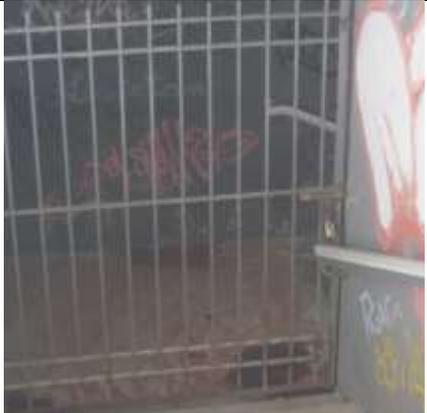
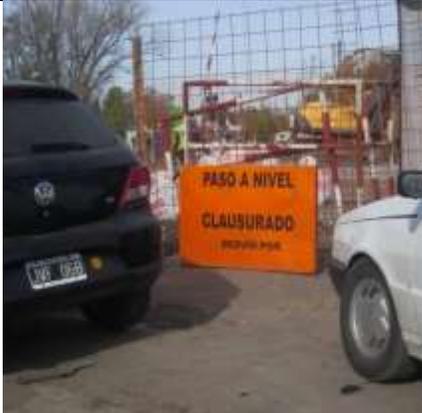
**ESTACIÓN GRAL. RODRÍGUEZ**

Falta de mantenimiento en refugio de Estación.	Túnel clausurado.	Tramo en proceso de renovación de vías y pasos a nivel.

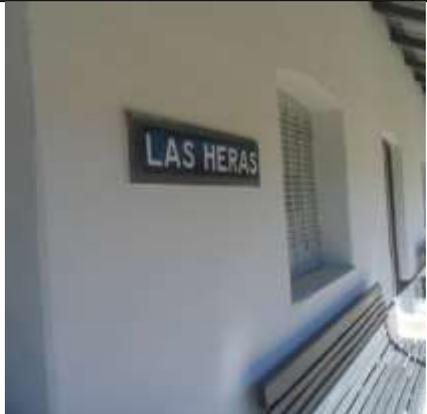
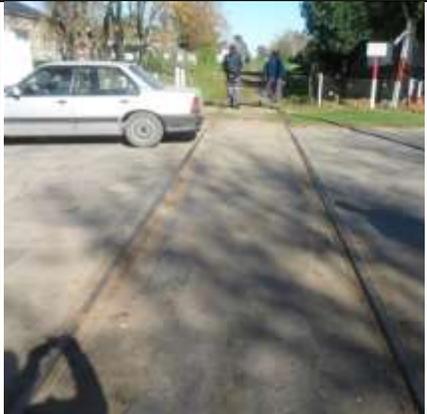
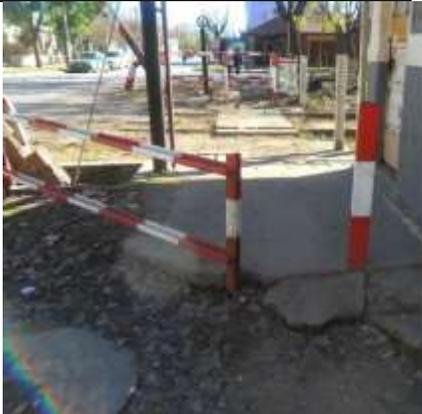
ESTACIÓN LAS HERAS	PUNTA ASC. ESTACIÓN LAS HERAS

Buen estado de conservación del edificio de la Estación.	Pavimento deteriorado entre rieles.	Sendero peatonal deteriorado. Defensa impedir ingreso distraído de peatón faltante. Sin demarcación del sendero peatonal

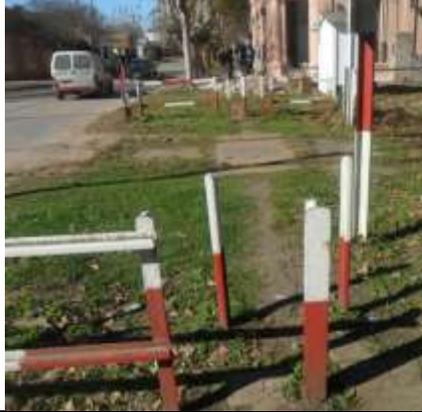
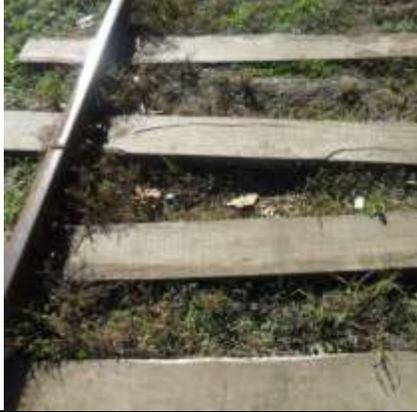
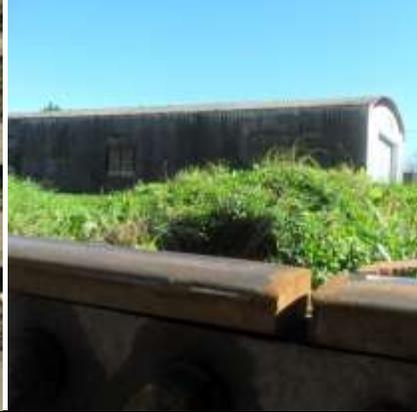
<b>PUNTA ASC. ESTACIÓN LAS HERAS</b>	<b>ESTADO DE LOS DURMIENTES</b>	<b>ESTADO DE VÍAS</b>

<p>Sin demarcación del sendero peatonal y solado deteriorado.</p>	<p>Durmientes renovados colocados en forma no paralela, y se ha constatado que están flojos.</p>	<p>Juntas de dilatación con exceso de separación.</p>

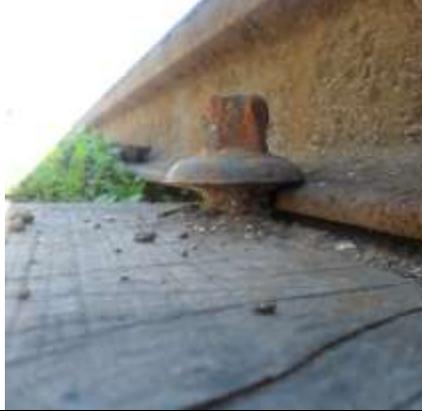
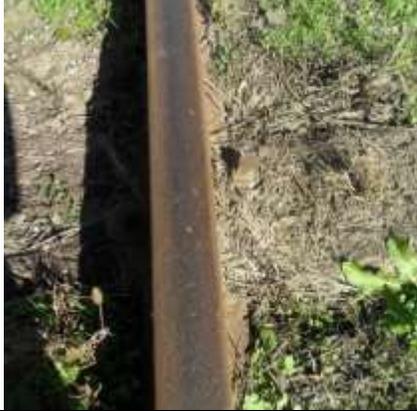
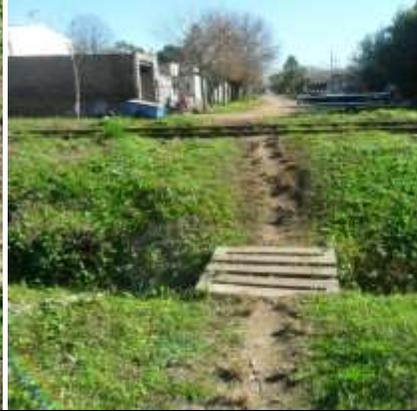
<b>ESTADO DE VÍAS</b>	<b>DURMIENTES DETERIORADOS</b>	<b>PASO A NIVEL – NO HABILITADOS</b>

<p>Se puede observar en la fotografía que el riel no apoya sobre el durmiente.</p>	<p>Permanecen gran cantidad de durmientes deteriorados.</p>	<p>Existe gran cantidad de Pasos a Nivel NO HABILITADOS.</p>

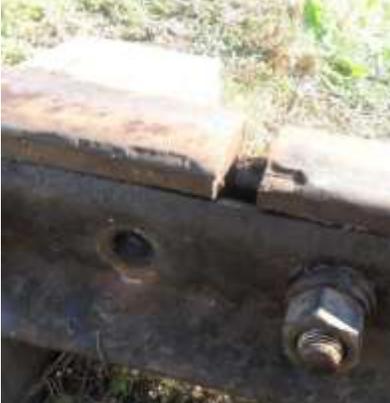
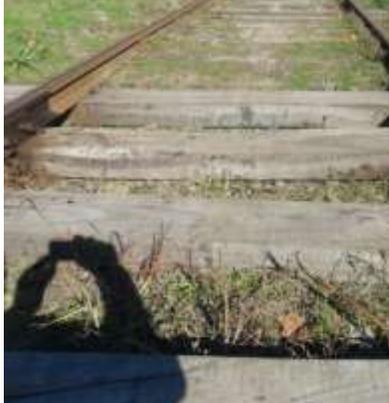
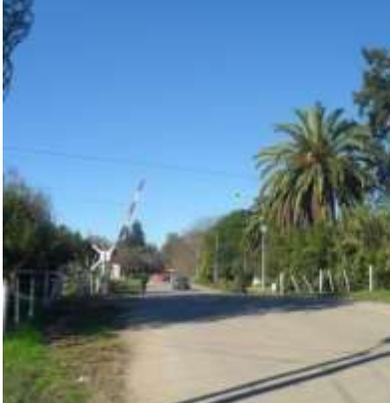
ESTADO DE VÍAS	ESTADO DE LOS DURMIENTES	PASO A NIVEL – TIJERETA

<p>Unión de rieles sin fijaciones</p>	<p>Durmientes que no apoyan sobre la tierra, están colgados por las fijaciones del riel</p>	<p>Pavimento entre rieles deteriorado. Sin demarcación de paso peatonal, ni defensas para el ingreso distraído de peatones.</p>

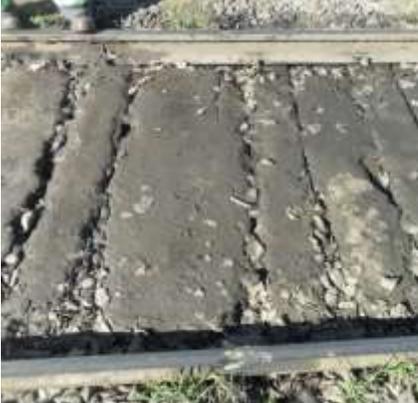
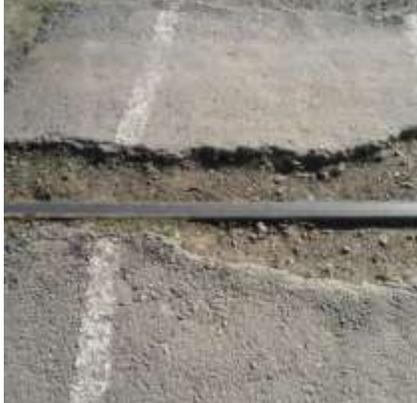
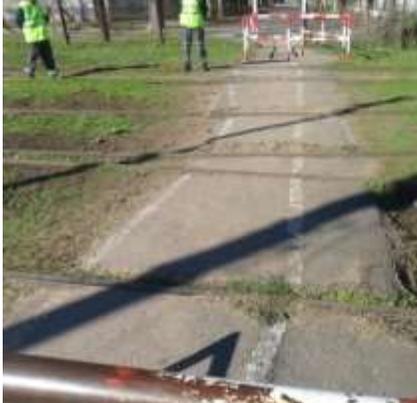
ESTADO DE VÍAS	PASO A NIVEL	PASO A NIVEL

<p>Zona de vía que acumula agua, punta descendente de Estación Las Heras.</p>	<p>Sendero peatonal en calle sin nombre con solado deteriorado.</p>	<p>Sendero peatonal en calle sin nombre, con solado deteriorado.</p>

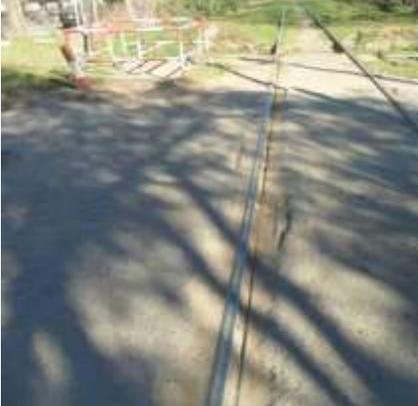
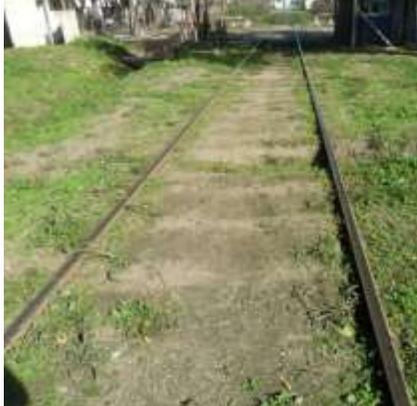
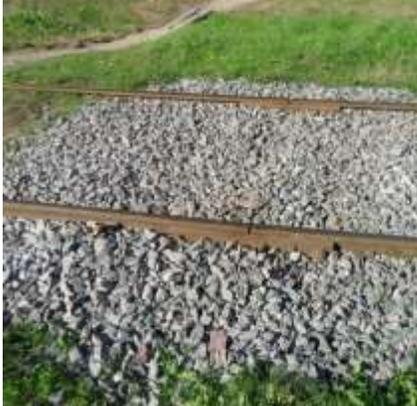
PASO A NIVEL – VEHICULAR	ESTADO DE VÍA	ESTADO DE VÍA

<p>Pavimento entre vías deteriorado.</p>	<p>Zona de vía descendente de Estación LAS HERAS. Con balasto de tierra.</p>	<p>Balasto de piedra con durmientes de quebracho colorado en juntas.</p>

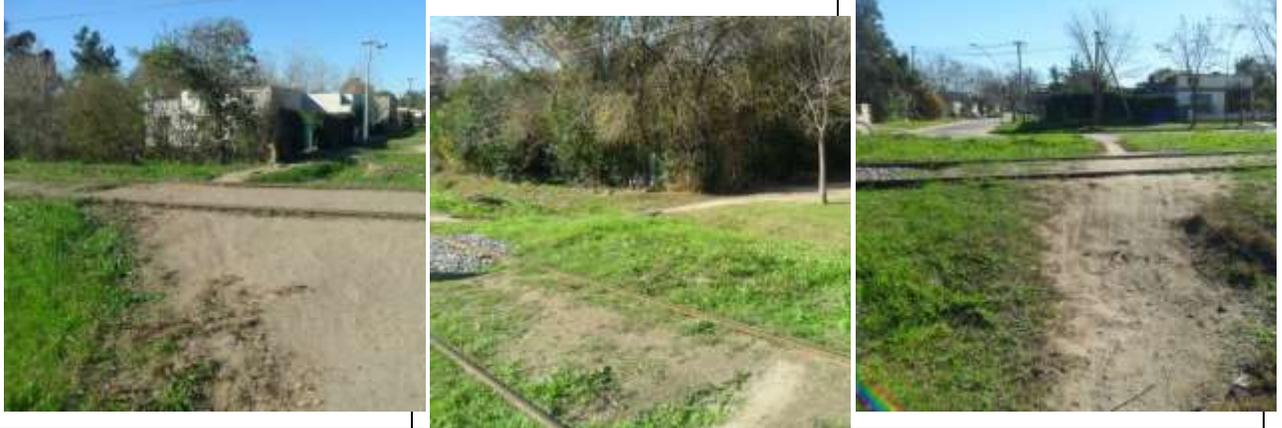
**PASO A NIVEL – NO HABILITADOS**

Existencia de pasos a nivel NO HABILITADOS y ausencia total de cerramiento
